BARDAGE BOIS

Retour d'expérience après 23 ans

RÉSIDENCE CLOS LES VIGNES

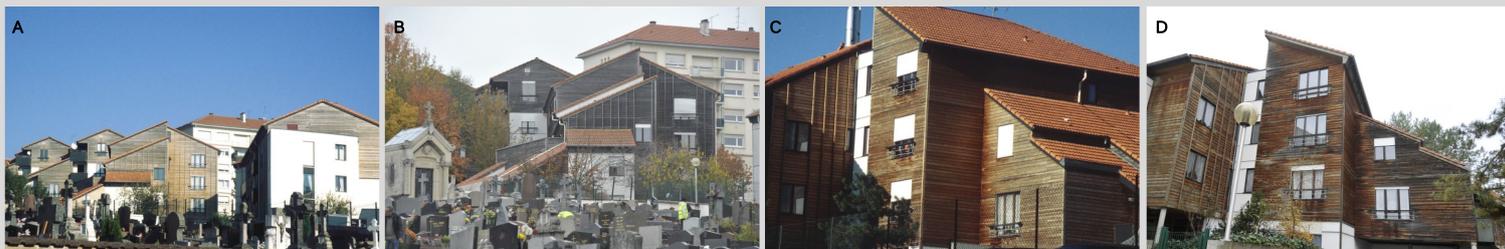
Les **façades ouest**, dites d'expositions, ont une coloration brune à la livraison (A). Dix-huit ans plus tard (B), elles sont grisées sur toutes leurs surfaces, avec quelques points accentués comme sous les menuiseries, ou à l'inverse des zones épargnées par les débords de toitures. On note également la présence de lames à l'aspect partiellement neuf ou plus récent ; soit un remplacement a eu lieu, soit l'imprégnation lors du traitement autoclave n'a pas été réalisée de manière parfaitement régulière (E). L'ouest de la résidence n'est donc pas loin d'avoir atteint sa stabilisation.

À l'opposé, les **façades est / sud-est** ont un aspect toujours intermédiaire. Les façades, initialement homogènes (C), sont presque divisées en deux à présent (D). En effet, le bâtiment étant composé de nombreux débords de façade, les angles sortants, plus exposés que les entrants, sont plus grisés que ces derniers, protégés par les façades adjacentes de la pluie et du vent. Le phénomène est amplifié sous les menuiseries à cause de l'écoulement des eaux, et réduit sous les balcons qui, à l'inverse protègent la façade de la pluie et du soleil.

A : Façades ouest, 1997 — B : Façades ouest, 2015 — C : Façades sud-est, 1997 — D : Façades sud-est, 2015

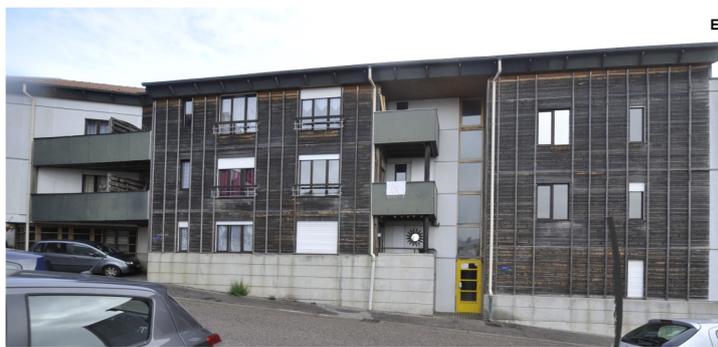
E : L'une des façades est de la résidence, avec un grisaillement plus ou moins homogène, 2015

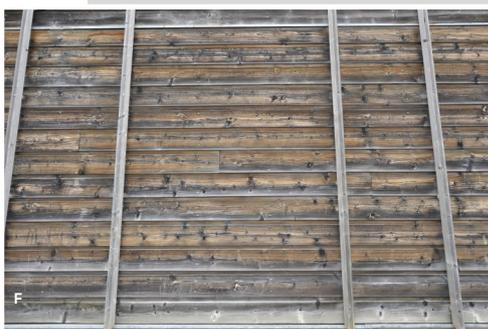
Concernant la frontière bardage bois / crépi, matérialisée par un débord de la partie béton et d'une pente pour permettre l'écoulement de l'eau, elle se caractérise également par une lame de bardage inférieure plus grisée que celle du dessus (F). Malgré l'écoulement de l'eau géré par la pente, l'humidité y est supérieure qu'en un autre point du bardage, entraînant un vieillissement prématuré.

F : Bardage au niveau R+1, à la frontière du béton, 2015

Le bardage posé en clin horizontalement ne favorise pas l'écoulement de l'eau. L'eau a tendance à rester

stockée sur la partie basse de la lame, entraînant une humidité supérieure à la partie supérieure : d'où le changement de couleur (bicolore linéairement) de chaque lame.

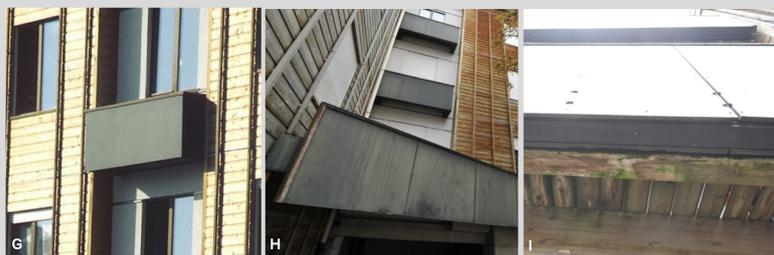
G : Panneau aggloméré bois-ciment à l'état d'origine, 1997 — H : Etat des panneaux en 2015 — I : Partie basse des panneaux ; jonction avec plancher balcon, 2015

Les panneaux, quelle que soit l'exposition, n'ont à première vue pas bougé. En y regardant de plus près, on y voit aujourd'hui les passages de la pluie et de son écoulement.

Les fixations sont toujours en état, sauf en partie basse lorsque les balcons donnent sur l'entrée des immeubles (H). On imagine facilement que des impacts ont eu lieu, détériorant physiquement les panneaux.

Sous les balcons (I), des zones humides sont présentes. À long terme, les planchers pourraient être détériorés tout comme les panneaux.
