REX "Enveloppe du Bâtiment"

Conclusions de la mission "Etude du comportement des bâtiments BBC"

12/10/2018 à Ecurey

Etude sur le comportement de bâtiments BBC

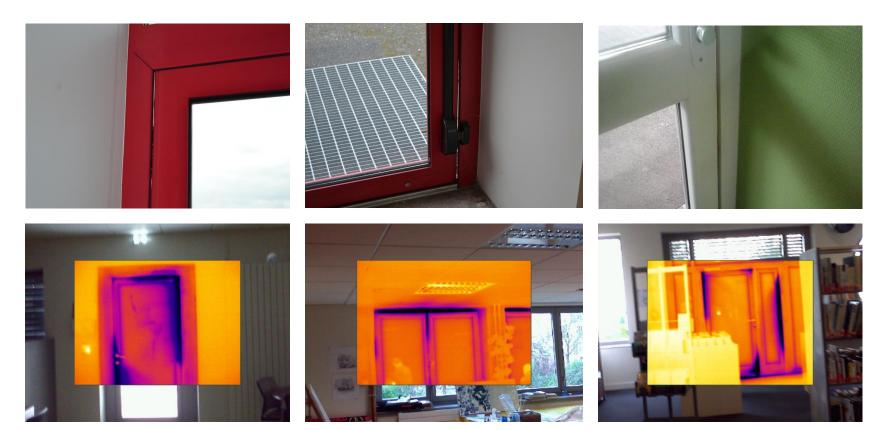
• Les principales causes de dégradations

- Déformation des châssis des menuiseries
- Dégradation des ferrures

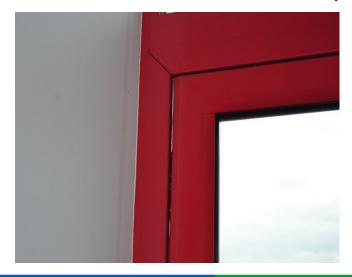
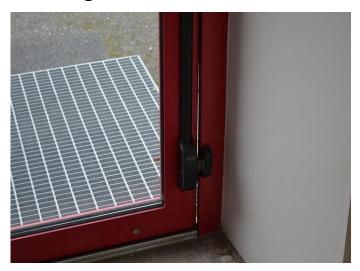
- Porte principale souvent fuyante
 - nécessité d'amélioration produit?
 - mauvaise prescription de la MOE?
- anticipation de la question de la jonction châssis / isolant : <u>il faut des dormants</u> <u>élargis que l'on soit en ITE ou en ITI</u>
- le choix des caractéristiques thermiques de vitrages n'est pas assez suivi : facteur solaire / facteur de transmission lumineuse / type d'intercalaire...
- le dressage préalable des supports est impératif
- Lorsque la porte est dans un « ensemble vitré » il faut prévoir des renforts verticaux de chassis pour éviter le cintrage du dormant au niveau du penne
- Pour les orientations Sud et Ouest, prévoir du vitrage à contrôle solaire

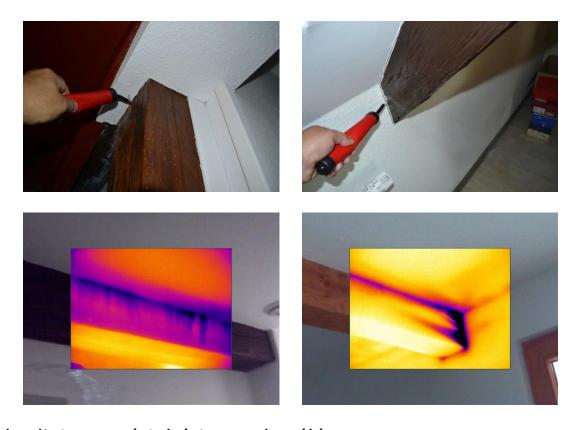
• Les principales causes de dégradations

- Fissuration des liaisons périphériques des éléments traversants
- l'étanchéité au joint de placo n'est pas durable

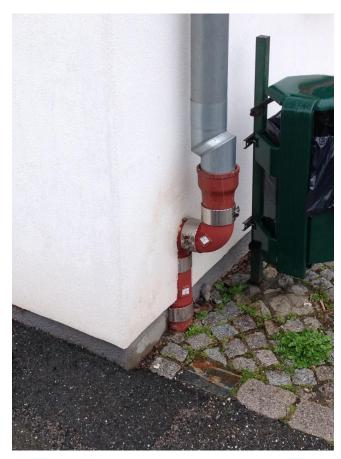
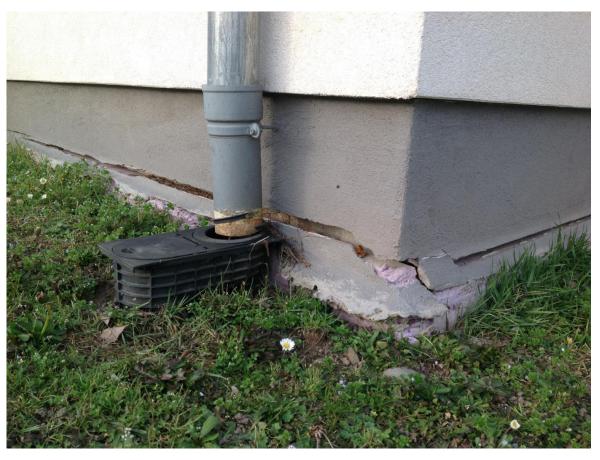
- revoir les pieds de descentes pour éviter les coudes et mauvais détails d'ITE
- attention aux pieds de descentes EP "trop légers" et non fondés, ils risquent de bouger avec le tassement du terrain.

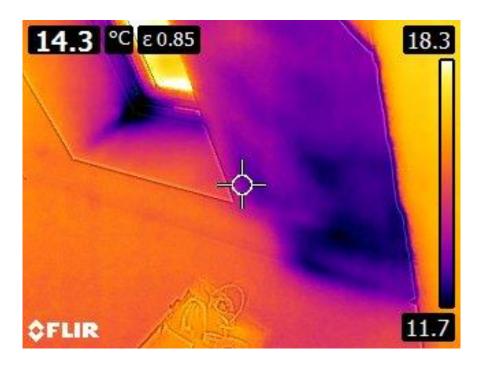
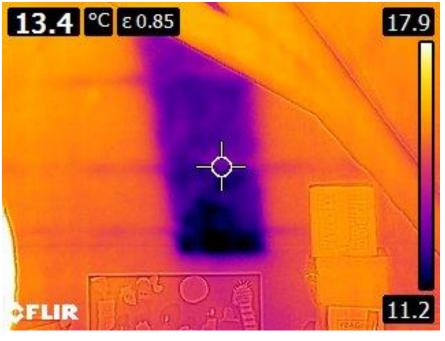
- Traversées de poutre mal gérées → risque de condensation en jonction de poutre.
- contrôle de la qualité en fin de chantier avec thermographie
- l'isolant doit être posé étanche à l'air "intérieur et extérieur"

→ il semble inévitable de poser les isolants en doubles lits croisés ou un lit associé à un sarking

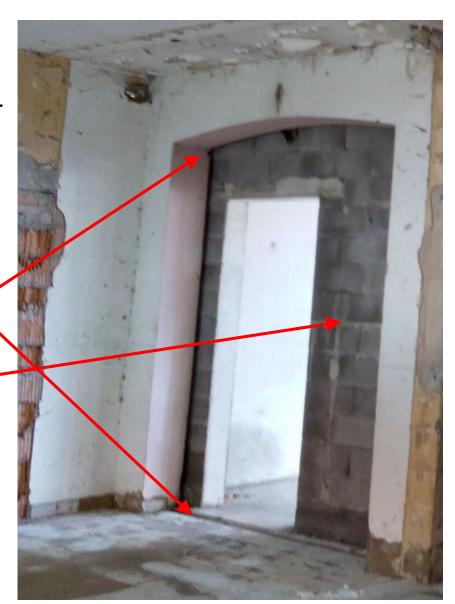
- souvent fuyant → améliorable par une bonne conception et des travaux adaptés. Quid de la place du lot GO qui n'est pas formé à réaliser des ouvrages étanches à l'air
- un lot unique pour traiter l'étanchéité à l'air des JD? sinon il y en a chez le GO, l'étancheur, le CVC, le menuisier, le chapiste, le carreleur
- les liaisons entre existant et extension sont souvent complexes
- si un mur fait la liaison il doit être en béton – agglo / brique / agglo coffrant. proscrits

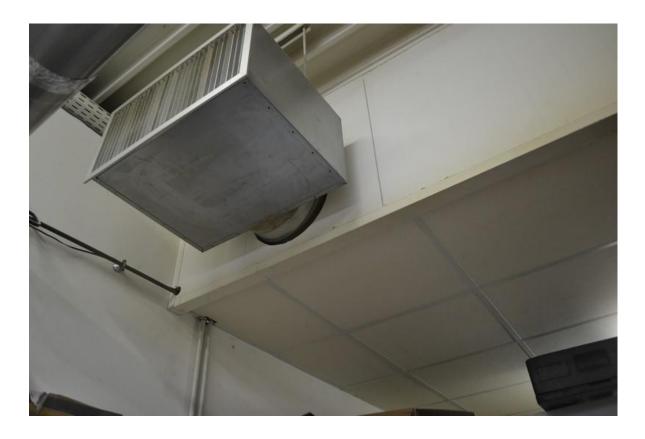
• Les principales causes de dégradations

- Les modifications apportées après réception. Exemple ici avec une ventilation spécifique

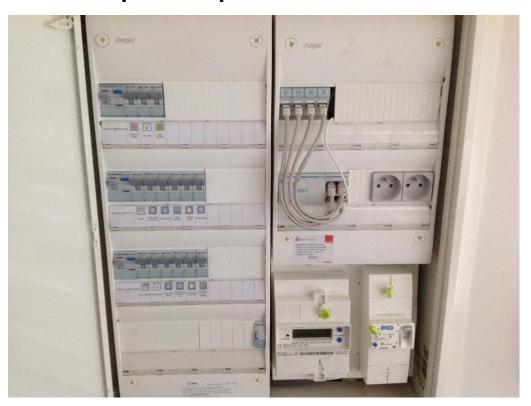
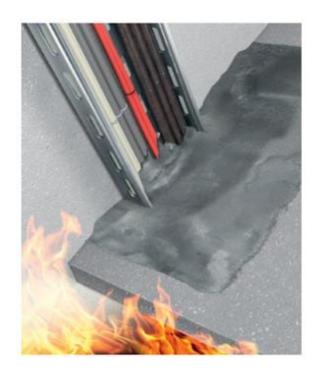
• Les principales causes de dégradations

Attention à la qualité du travail réalisé par les concessionnaires réseau. Ils doivent aussi maîtriser les sujets de l'étanchéité à l'air
