## FERME DES PONCÉES À GÉRARDMER (F)

### CARTE D'IDENTITÉ

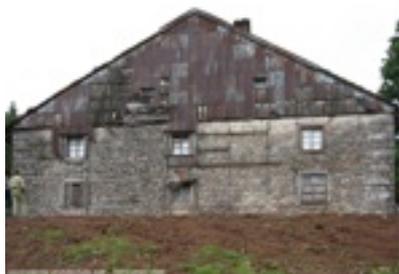
Les tôles du pignon ouest ont été restaurées et remplacées (vue avant restauration)

La maçonnerie a été rejointoyée et enduite de chaux traditionnelle, opération réalisée par le maître d'ouvrage et l'auteur de projet. En façade, le vocabulaire recourt au bardage bois et aux plaques de métal d'époque. Le propriétaire a récupéré les anciennes tôles de bardage, remises à neuf, repeintes et reposées en façade ouest.

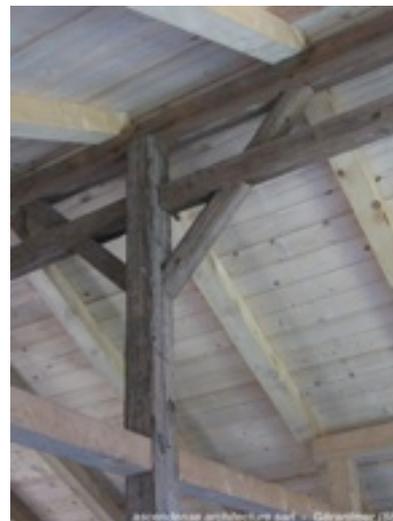
Pour l'essentiel, la charpente a été conservée et renforcée

Le bâtiment a été vidé et purgé de tous les éléments hors d'état. Les murs de moellons ont été drainés. La couverture en essis (bardeaux) pourris recouverte de tuiles poreuses a été totalement déposée. La charpente a été conservée, reprise et renforcée dans le respect de la tradition par des assemblages taillés chevillés. Les deux pignons ont été refaits à neuf en ossature bois. La couverture a également été refaite à l'identique avec des tuiles losangées et zingueries, sans débord de toiture.
