# BÂTIMENT ISOLATION PAILLE

RETOURS D'EXPÉRIENCES EN LORRAINE

Fiche retours d'expériences rédigée par LQE en avril 2018

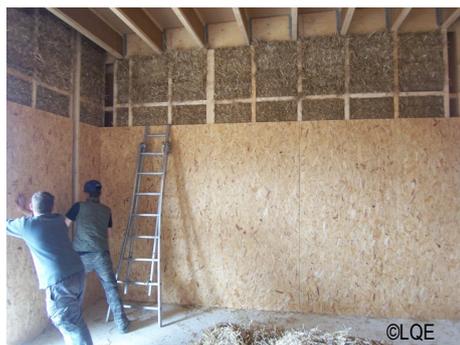
Un défaut est apparu au fil des mois : l'enduit terre paille, bien que protégé par l'auvent de l'entrée, est néanmoins soumis à des remontées capillaires, qui dégradent la base du mur d'entrée et risquent de dégrader la structure si aucune mesure corrective n'est prise.
