BARDAGE BOIS NON TRAITÉ

RETOURS D'EXPÉRIENCES EN LORRAINE

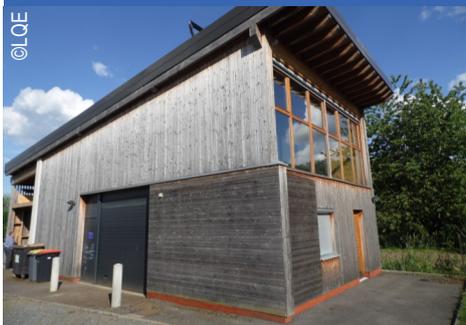
ATELIER MUNICIPAL À VELAINES SOUS AMANCE (54)

- Le maître d'ouvrage apprécie vraiment l'**absence d'entretien** du bardage bois non traité.
- Le **grisaillement** s'est stabilisé au bout de 2-3 ans. La façade ayant le plus grisé est celle située à l'ouest car elle est la plus ex-

posée à la pluie.

Le bois a grisé différemment en fonction de l'**orientation des lames**. En effet, un bardage bois vertical permet à l'eau de s'écouler plus vite qu'un bardage bois horizontal qui va donc griser plus rapidement. (voir photo ci-dessus)

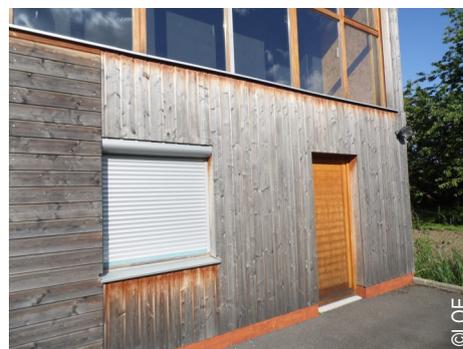
MAISON INDIVIDUELLE À CHANTRAINE (88)

- Selon le maire de Velaines sous Amance et Frédéric Soria, l'architecte, il y a une **évolution dans le grisaillement** en fonction des parties couvertes et non couvertes. Par exemple, lorsqu'il y a une **tablette de fenêtre** générant une ombre ou des **débords de toiture ou de façade** jouant un rôle de protection contre la pluie, le bois situé juste en-dessous grise moins rapidement que le reste de la façade (voir photo ci-contre à droite).

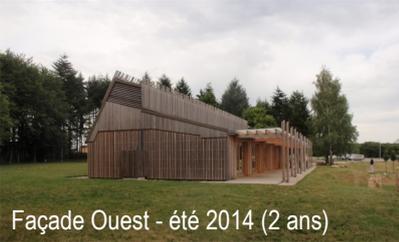
Partie basse protégée par le auvent

Façade Ouest - été 2014 (2 ans)

- Le **grisaillement** est différent en fonction de l'**orientation** mais a **évolué de façon homogène**. En effet, la façade sud possède un auvent qui protège le bois et lui permet de ne pas griser. Par opposition, la façade nord est exposée aux intempéries, elle a donc moins de temps de séchage et grise plus vite.

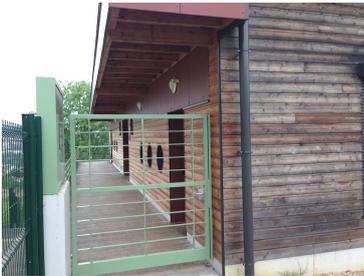
Angle Sud-Est - La façade Sud est protégée et est donc restée claire.

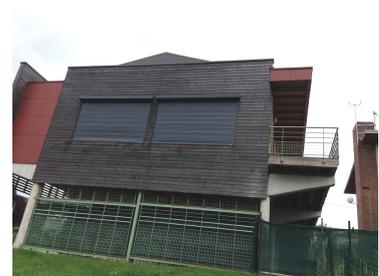
Façade Ouest - Grise foncée, elle est exposée au vent.

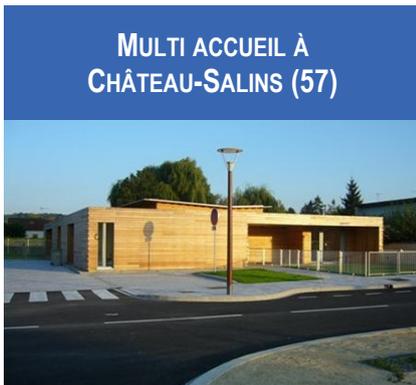
Lors de sa livraison en 2007, le bardage était très clair et uniforme.

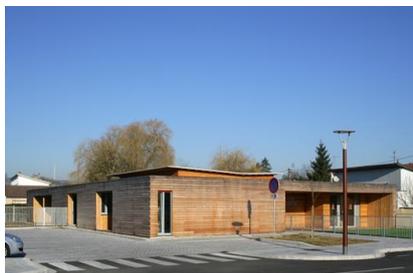
Petit à petit, il est devenu gris et la partie haute du bardage a grisé légèrement plus rapidement que le reste.

L'architecte, Jean-Philippe Donzé, pense que c'est dû à la proximité de la **toiture végétalisée**.

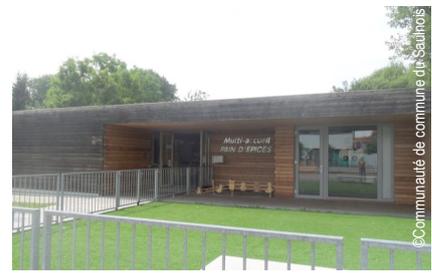
Actuellement (en 2014), la façade est uniformément **grise foncée**. De plus, la **partie couverte** a protégé le bardage, ce qui lui donne une teinte plus claire. Cela marque un **contraste** et crée une liaison entre l'intérieur et l'extérieur.
