BARDAGE BOIS

Retour d'expérience après 16 ans

COLLÈGE ANDRÉ MALRAUX

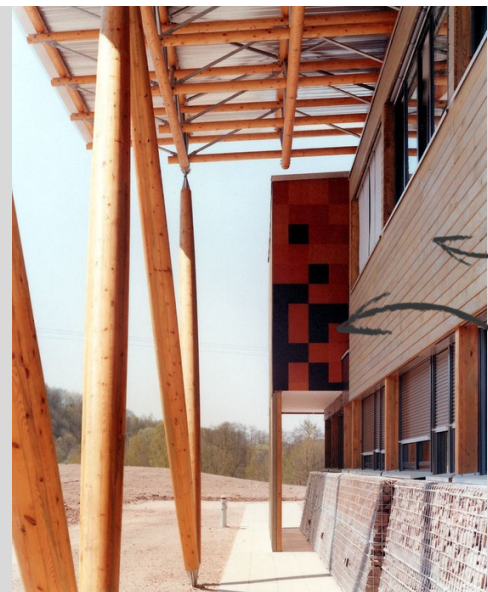
On retrouve sur les différentes façades du collège du bardage en lames de sapin autoclavées, posées en clin horizontal et vertical. Des panneaux bakélinés sont présents ponctuellement en façade. Des murs béton à l'aspect texturé sont également présents. De grands pans de mur vitrés apportent de la lumière et permettent d'apercevoir l'ampleur des poteaux intérieurs. Poteaux que nous avons également en extérieur, habillant un peu plus la façade et supportant la charpente et les importants débords de toiture.

Lames bardage sapin autoclavées

Panneaux bakélinés

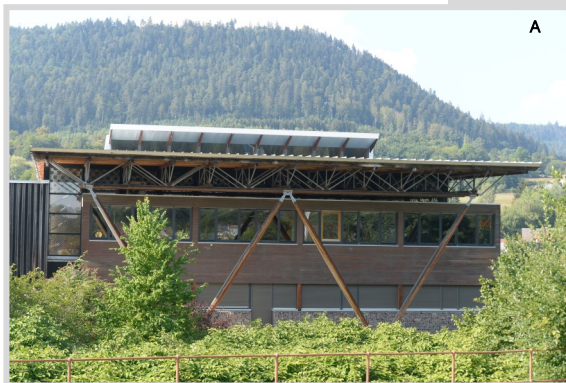
A : Façade sud-est, on peut voir la charpente et son débord de toiture, protégeant la façade, et reposant sur les poteaux en « V », 2018

Les poteaux, protégés partiellement en partie supérieure par l'important débord de toiture (A), n'en sont pas moins exposés aux intempéries.

Difficile de juger le facteur exposition et de comparer les poteaux d'une façade à l'autre ; néanmoins, nous pouvons clairement constater l'impact de la pluie sur les faces supérieures de chaque poteau. Avec une délimitation nette visible, les poteaux, quinze ans plus tard, sont parfaitement bicolores. L'impact direct de la pluie en est le premier responsable ; un écoulement de l'eau directement depuis la charpente pourrait expliquer que les faces latérales soient moins grisées que les supérieures.

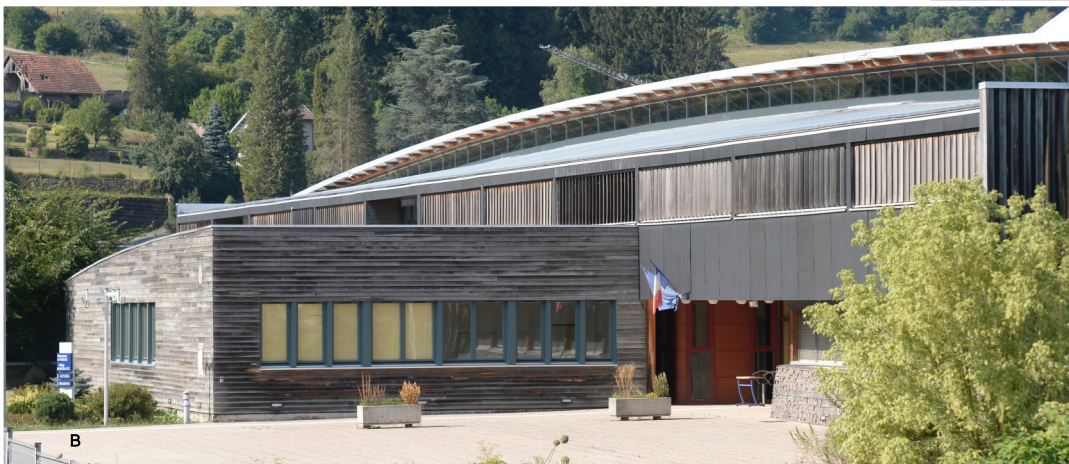
B : Partie sud-ouest du bâtiment, 2018 — C : Mur crépi du garage en 1^{er} plan, bardage lame horizontale en 2nd plan, bardage lame verticale en 3^{ème} plan, 2018 — D : Bardage lame horizontale sous protection du débord de toiture, 2018

La mixité des façades implique que nous retrouvons des bardages similaires dans des contextes différents. Les lames horizontales de sapin sont une fois protégées sous le débord de toiture (D), et ont grisé de manière harmonieuse. Le débord de toiture suffisamment haut et profond, tout en ne touchant pas la façade bardée, apporte une couverture optimale au bardage, sans les effets secondaires de protection excessive en partie haute. D'autres lames horizontales (B), sans protection cette fois, ont elles aussi grisé. On y retrouve néanmoins l'effet du mode de pose : les lames horizontales ne sont pas favorables à l'écoulement de l'eau de pluie, entraînant un vieillissement non homogène sur une même lame. À l'inverse, le bardage vertical (C), favorise l'écoulement : le vieillissement est plus homogène sur toute la longueur.
