## BARDAGE BOIS

*Retour d'expérience après 11 ans*

# CRÈCHE LES PETITS CHEMINOTS

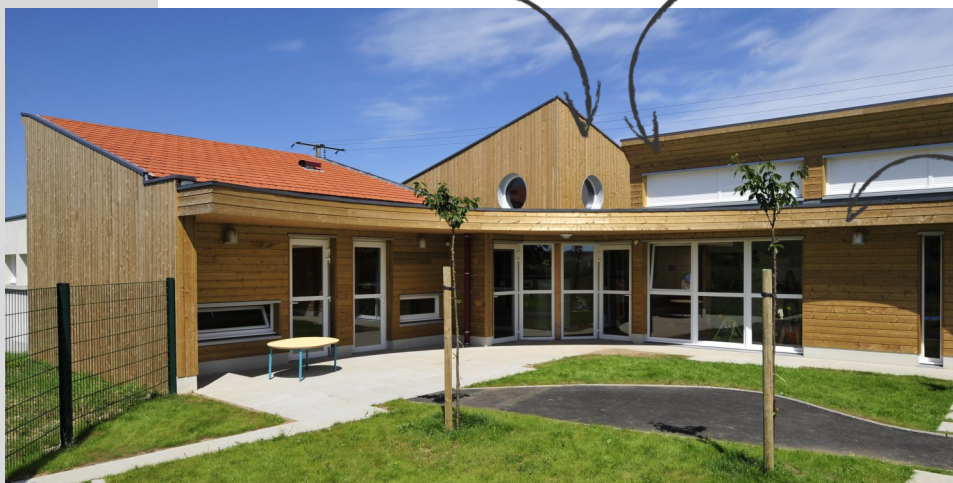
Lame bardage pin autoclavée - clin vertical

Lame bardage pin autoclavée - clin horizontal / façade inclinée

Zone courbe

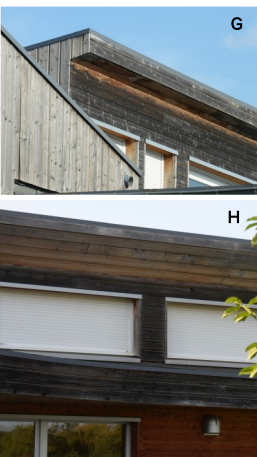
- Fissuration de lame (G).
- Pour une pose de bardage à la même période, dans le même sens, à expositions différentes (H) : état neuf sous le préau, vieilli en façade exposée, vieillissement intermédiaire sous les débord de toitures
- Défaut de pose / étanchéité d'au moins une menuiserie (E) : écoulement d'eau alors que la fenêtre est protégée ; lessivage du bardage
- Partie basse attaquée par l'humidité et la végétation (I). Le DTU 41.2 impose 200 mm d'espace avec le sol ; cette distance était prévue mais des mouvements de terrains postérieurs au chantier ont modifié cette cote. Le traitement de cette partie demande une attention particulière afin d'apporter une réponse durable et économiquement raisonnable.

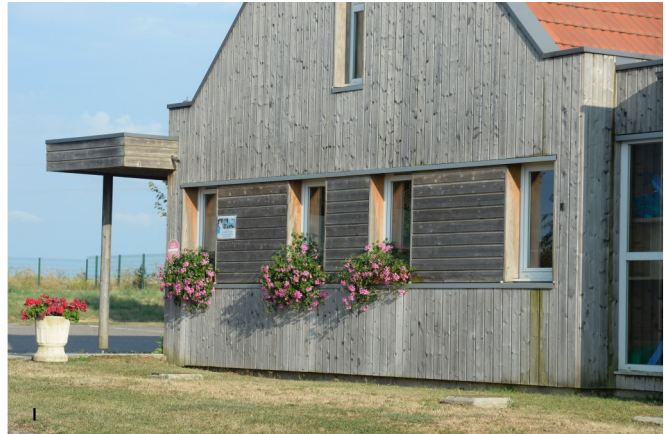
L'écoulement de l'eau depuis les menuiseries est marqué, le choix des menuiseries et bavettes (matériaux, dimensions) est peut-être à remettre en cause ici. En effet, les rebords de fenêtres (I) se prolongent par une coloration presque blanche jusqu'au sol. Les oculi ont un effet entonnoir et n'échappent pas à un écoulement d'eau venant marquer le bardage horizontal, qui vient amplifier le phénomène (J, K). Les tableaux de fenêtres, en bois massif également, ne se grisent pas de la même manière d'un côté à l'autre d'une même menuiserie. Cela est dû à l'exposition. Parallèlement, l'écoulement de l'eau associé à un phénomène de remontée capillaire vient détériorer le cadre supérieur (L).

J : Hublot, 2008 — K : Hublot, 2018 —

L : Menuiserie tachée par l'humidité, 2018
