REX "Enveloppe du Bâtiment"

Conclusions de la mission "Etude du comportement des bâtiments BBC"

12/10/2018 à Ecurey

Etude sur le comportement de bâtiments BBC

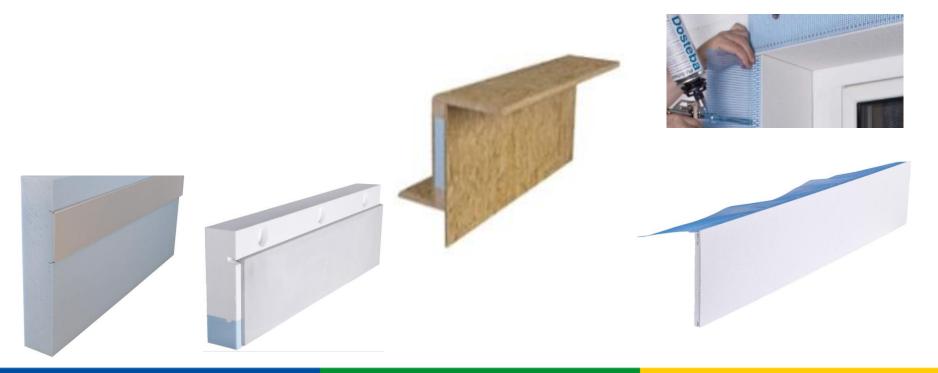
- Etude des détails approfondie :
 - -Traitement des ébrasements difficile dans les cas où certaines fenêtres n'ont pas été remplacées
 - -gestion des pieds de descentes EP à étudier
 - -gestion des pieds de façade à étudier

- revoir les pieds de descentes pour éviter les coudes et mauvais détails d'ITE
- attention aux pieds de descentes EP "trop légers" et non fondés, ils risquent de bouger avec le tassement du terrain.

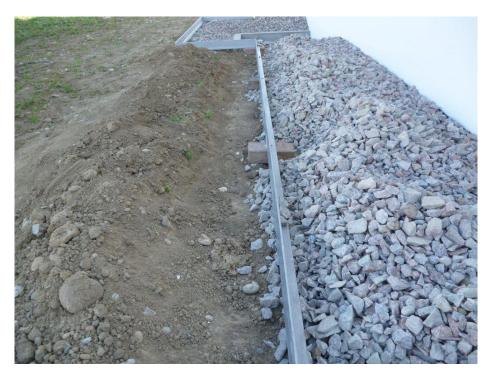
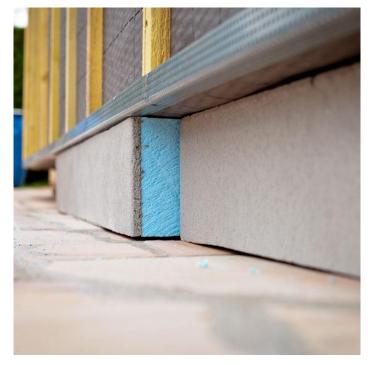
- Les pieds de façades le combat ITE vs tondeuse:
 - Solution 1 : ITE avec enduit renforcé imperméabilisé + bande de galets
 - Solution 2 : ITE avec couche ciment (exemple : roofmate LGX, mais attention ce produit est juste collé)

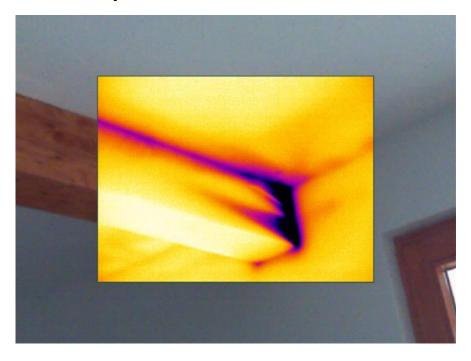
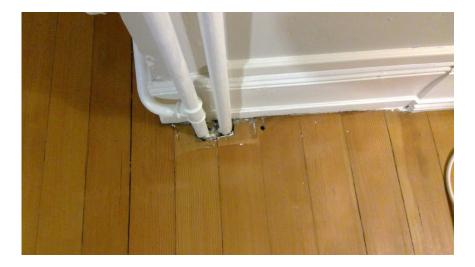
- Risque de création de pathologie au niveau des jonctions poutre / mur
- Etude des détails de gestion de l'étanchéité à l'air
- les planchers intermédiaires doivent-ils être étanches à l'air ou non?
