BARDAGE BOIS NON TRAITÉ

RETOURS D'EXPÉRIENCES EN LORRAINE

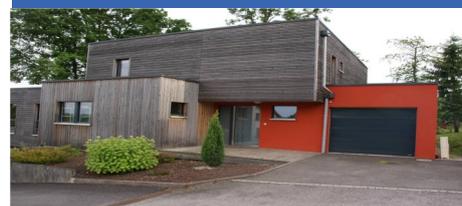
MAISON INDIVIDUELLE À CHANTRAINE (88)

- Manon Kern, l'architecte, a décidé en accord avec le maître d'ouvrage de mettre un bardage en bois non traité en raison de son **faible impact environnemental**, de son **absence d'entretien** et de son aspect grisé qui plaisait à M. Kuhn.
