# BÂTIMENT ISOLATION PAILLE

RETOURS D'EXPÉRIENCES EN LORRAINE

Fiche retours d'expériences rédigée par LQE en avril 2018

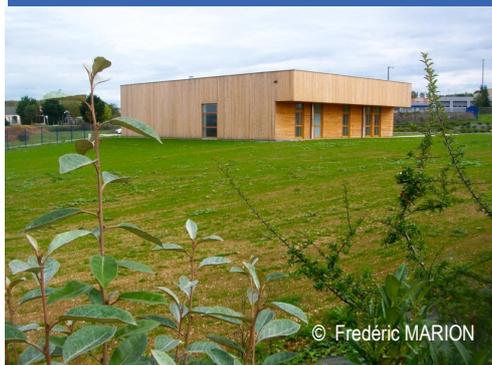
## Centre d'examen du permis de conduire de Belleville-sur-Meuse (55)

Un défaut est apparu au fil des mois : l'enduit terre paille, bien que protégé par l'auvent de l'entrée, est néanmoins soumis à des remontées capillaires, qui dégradent la base du mur d'entrée et risquent de dégrader la structure si aucune mesure corrective n'est prise.
