# Logements et Centre de Loisirs à Raon l'Etape (88)

## [ REHABILITATION ]

## [ LOGEMENTS COLLECTIFS / PETITE ENFANCE ]

Retour  
d'expérience

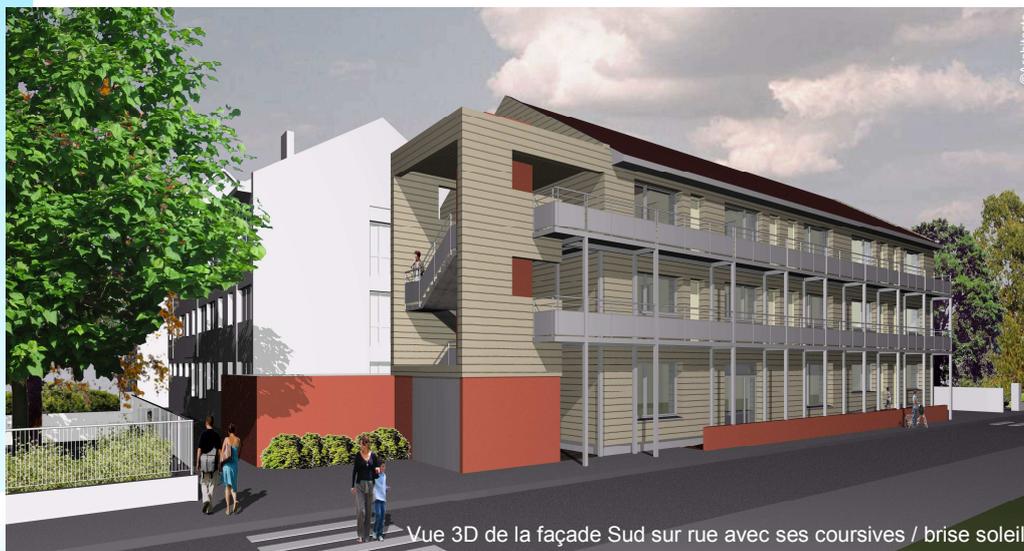
Vue 3D de la façade Sud sur rue avec ses coursives / brise soleil

- Confort d'hiver : bonne inertie (maçonnerie)
- Confort d'été : coursives, brise-soleil orientables, isolants à fort déphasage thermique

- fenêtres « panoramiques »
- stores extérieurs
- fonction brise soleil des coursives

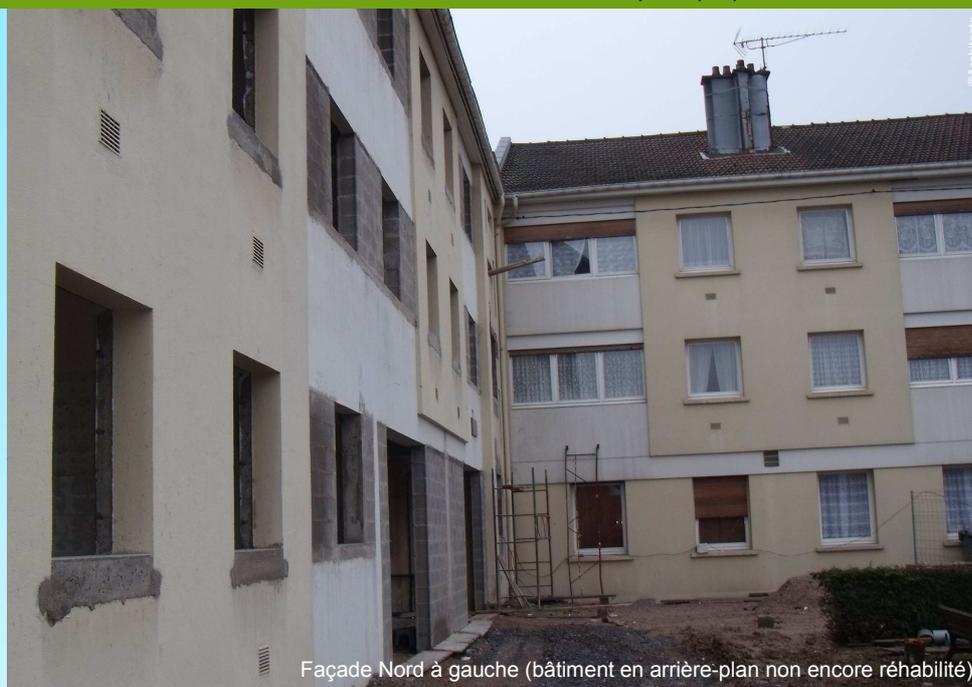
Façade Nord à gauche (bâtiment en arrière-plan non encore réhabilité)

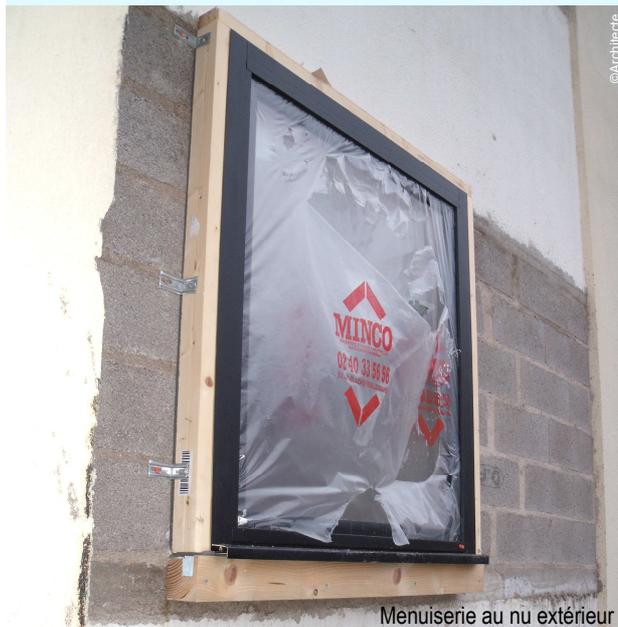
Menuiserie au nu extérieur

- **Orientation** : Nord Sud
- **Isolation** : intérieure /extérieure
- **Chauffage** : chaudière bois à plaquettes
- **ECS** : capteurs solaires (couplés à la chaudière en hiver)
- **Ventilation** : VMC double flux
- **Eclairage** : ampoule basse consommation
- Menuiseries au nu extérieur

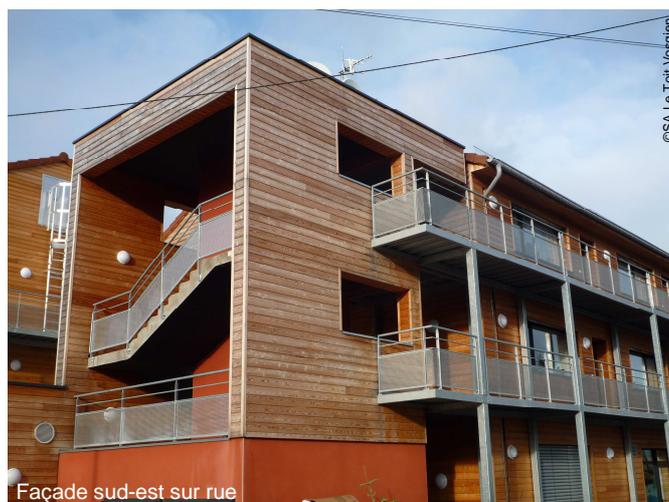
Façade sud-est sur rue

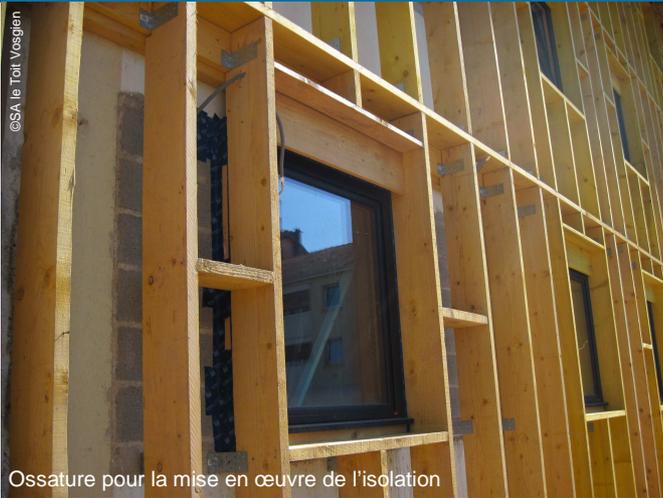
Ossature pour la mise en œuvre de l'isolation

- **Structure** : agglomérés, béton cellulaire, charpente traditionnelle bois, acier galvanisé (coursives/ brise soleil)
- **Isolants** : laine de verre (int.) 300mm ouate de cellulose insufflée (ext.) / 320mm laine de bois (vide-sanitaire) / 300mm ouate de cellulose (dalle haute) / 240mm polystyrène extrudé (fondations)
- **Façade** : bardage mélèze brut sans finition
- **Menuiseries** : bois/aluminium

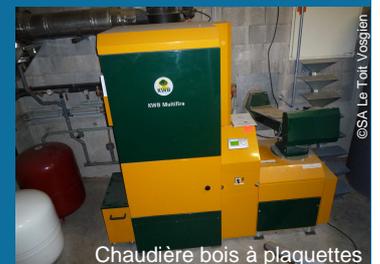
Chaudière bois à plaquettes

- La **certification Passiv Haus** cautionne un travail efficace sur l'enveloppe, avec l'isolation renforcée notamment des fondations enterrées et des combles (50 cm de ouate de cellulose en vrac).
- Des **triples vitrages** ont été préconisés sur les façades nord et est.
- La chaudière **bois à plaquettes** alimente l'installation de chauffage de l'ensemble et produit également l'eau chaude en relais de l'installation solaire thermique.
- La **compacité initiale** a été conservée, voire renforcée par le report des circulations à l'extérieur de la zone chauffée (cage d'escalier, ascenseur, coursives).
- La ventilation double flux est assurée par deux systèmes distincts, un pour chacun des usages : logements et CLSH.
