Découverte sur un chantier avec François TANGAY

Construction d'une maison en paille à La Chassagne  
Pès d'ISSOIRE - Auvergne

## Jardin d'enfants – pédagogie waldorf – Colmar Logelbach

**EXTENSION du JARDIN D'ENFANTS R. STEINER**  
HQE – BBC – Appel à Projet 2011 Région ALSACE  
Adaptations P.M.R. Consommation énergétique 19 kWh<sub>EU</sub>/m<sup>2</sup> SHON

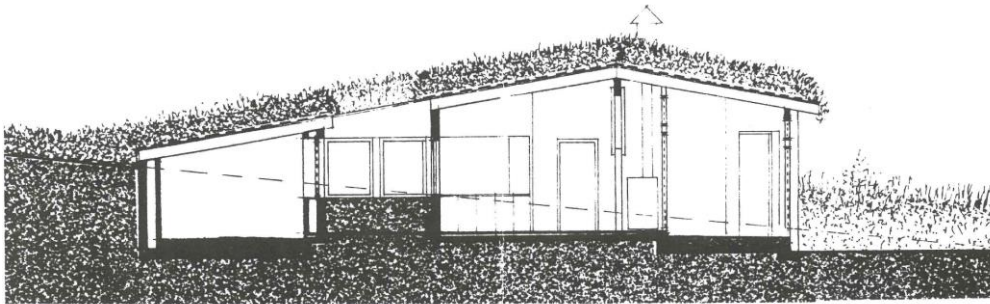
27. La Chassagne (coupe est). (Dessin Hervé Denonain).

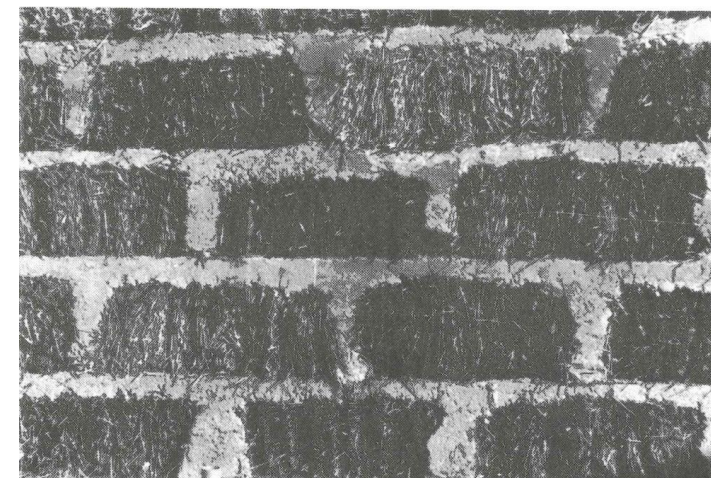
STRUCTURE ALVEOLAIRE

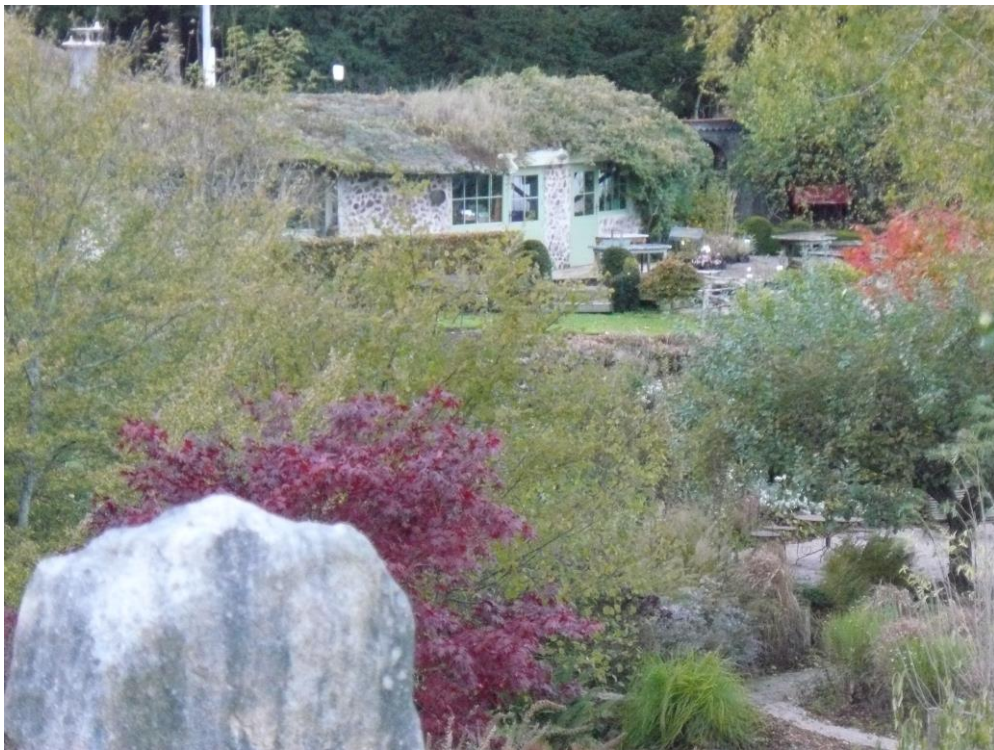
- a) Ballot à plat
- b) Ballots sur le champ + isolant

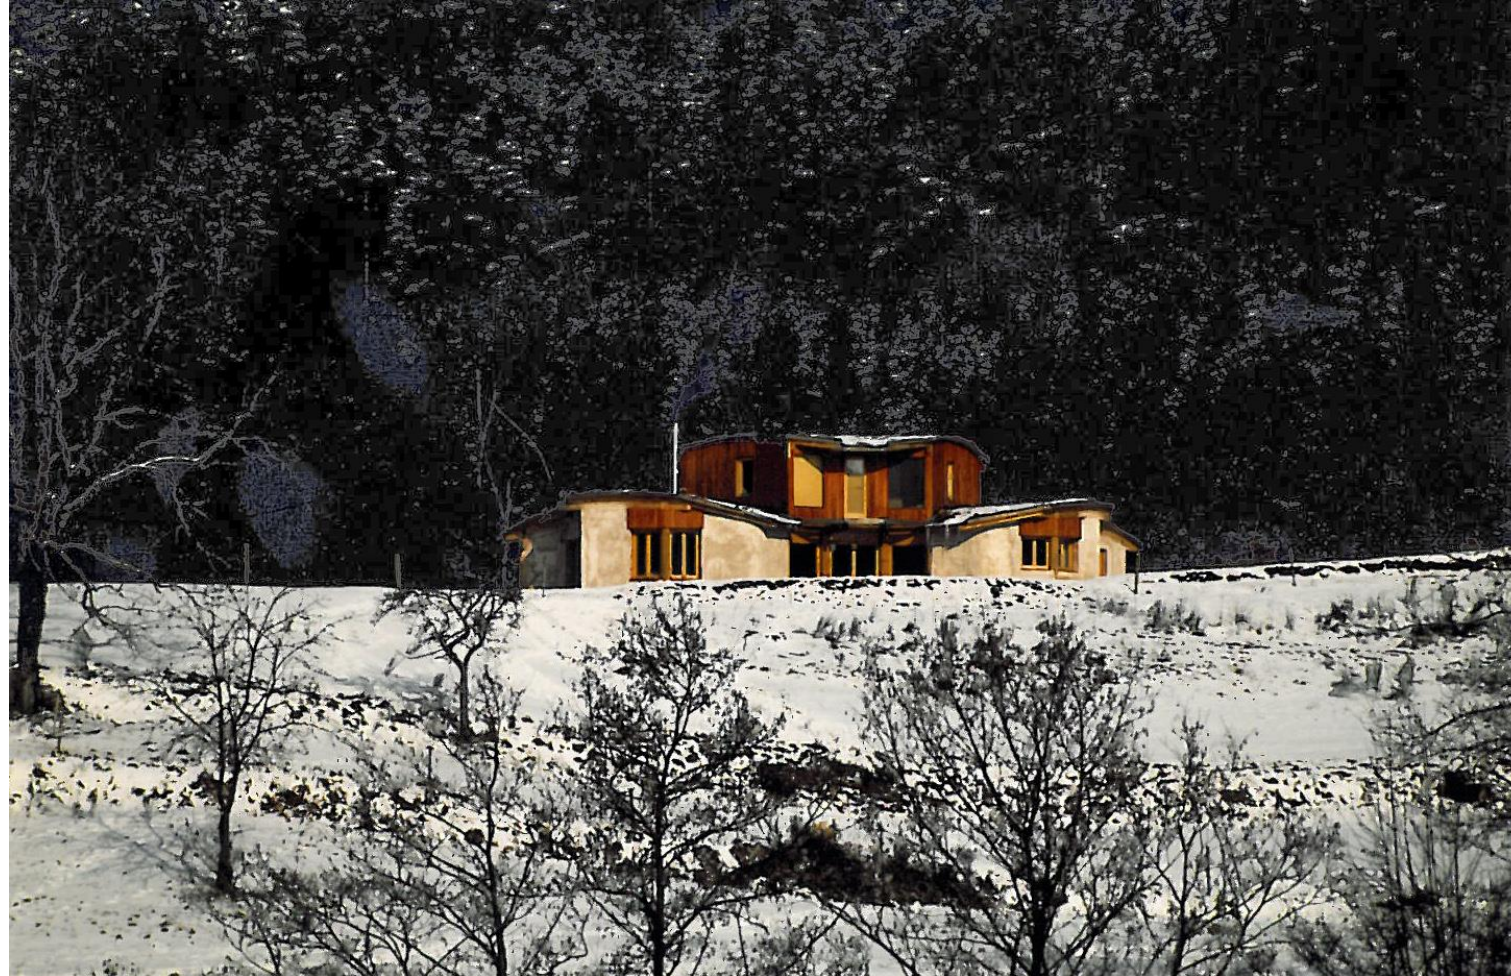
### MAISON LE SAULCY (88)

"Maçonnerie" réalisée en ballots de pailles avec structure briques, charpente lamellé-collé. le toit est prévu avec une animation végétale. La maison reprend la forme hémicycle du terrain. la maison fait le gros dos au Nord et ouvre largement les bras au soleil Est, Sud-Est.

Associer la brique et la paille pour assurer les formes courbes de la toiture.

Briques feuillures "monomur" (Iso 40) avec chaînage incorporé. Linteaux et appuis de fenêtres maçonnés

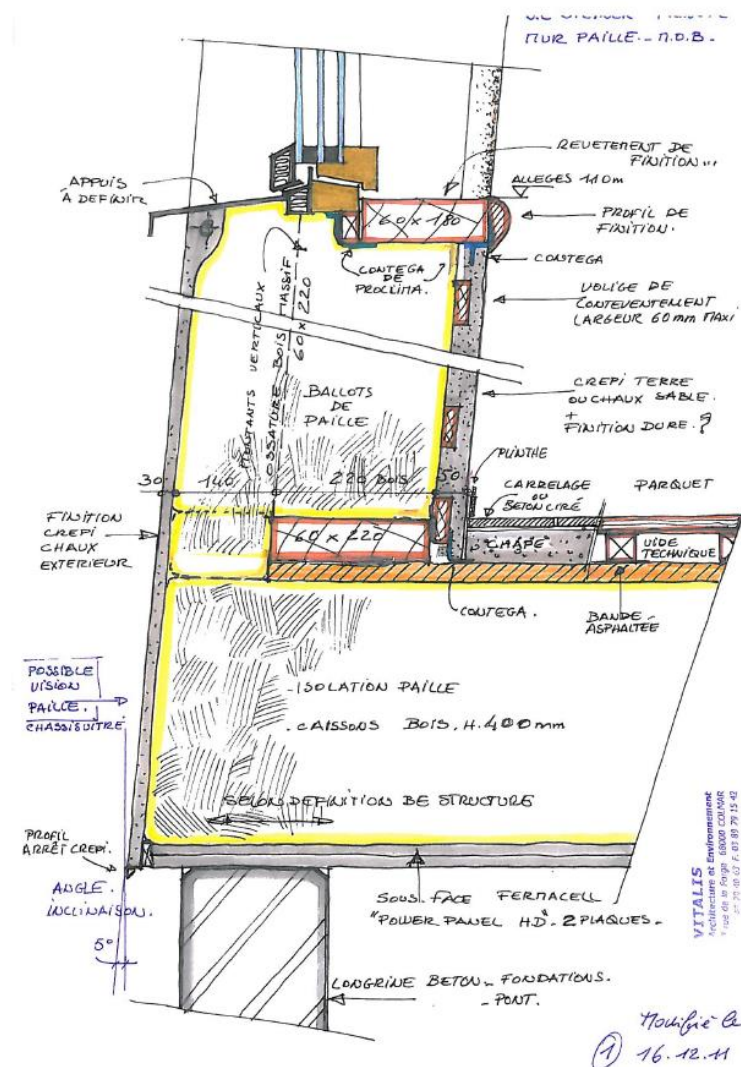
## Coupe sur raccord mur plancher bas

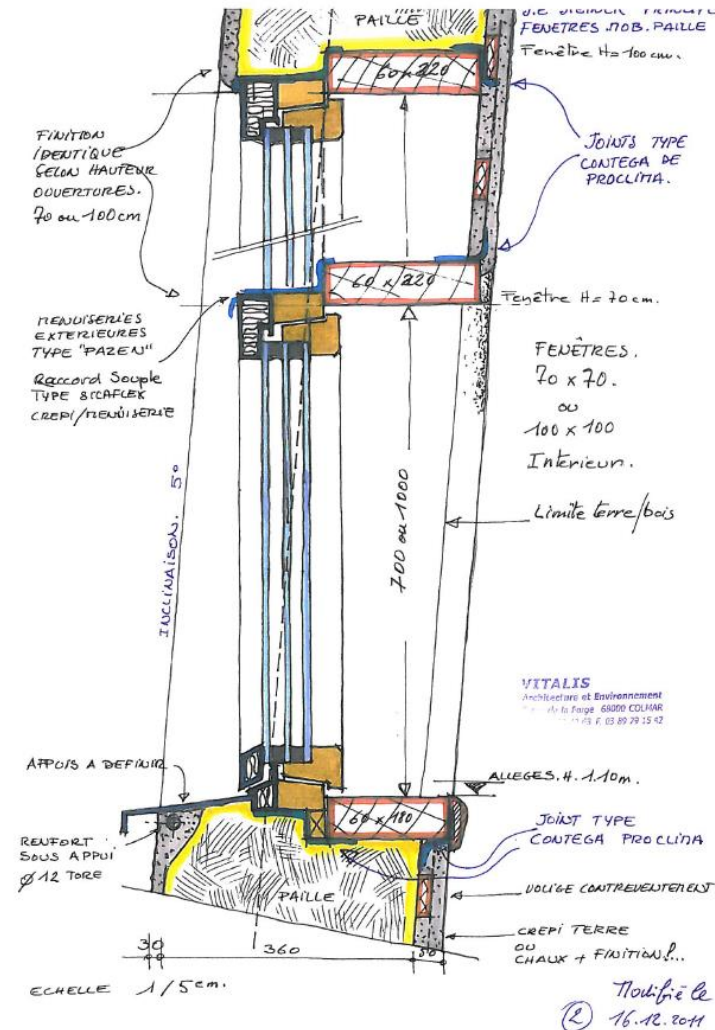
## Coupe sur menuiseries

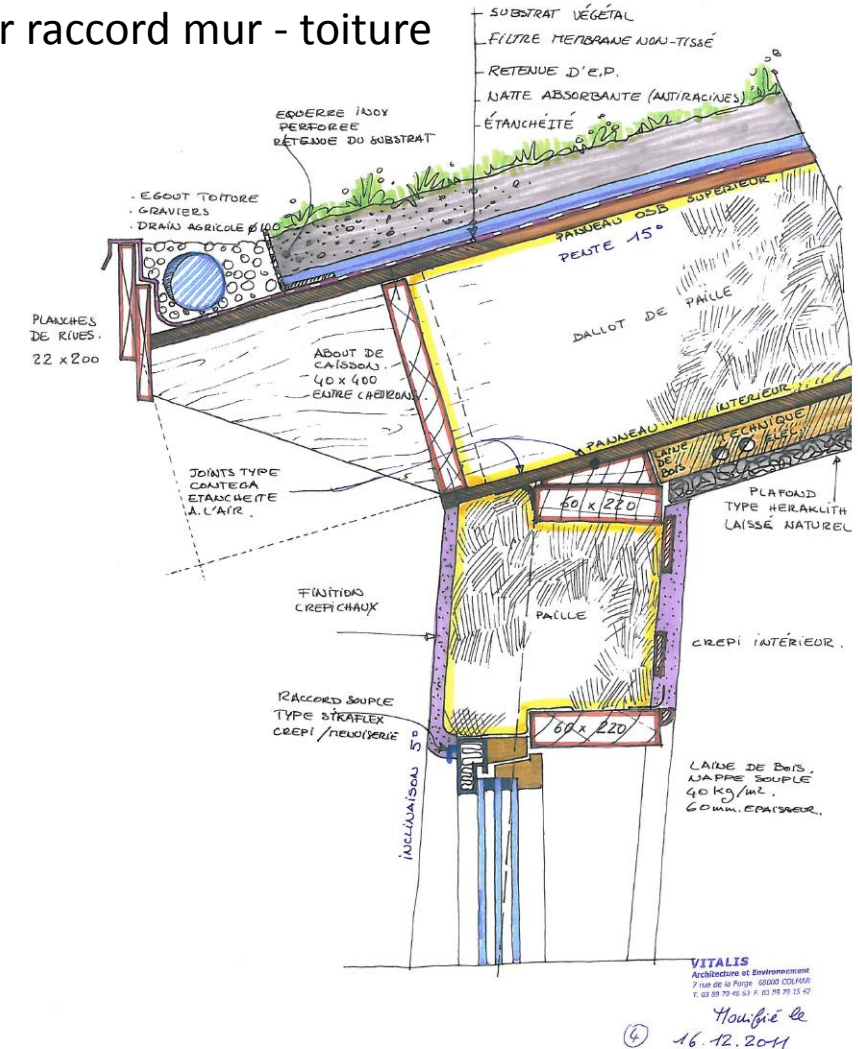
## Coupe sur raccord mur - toiture

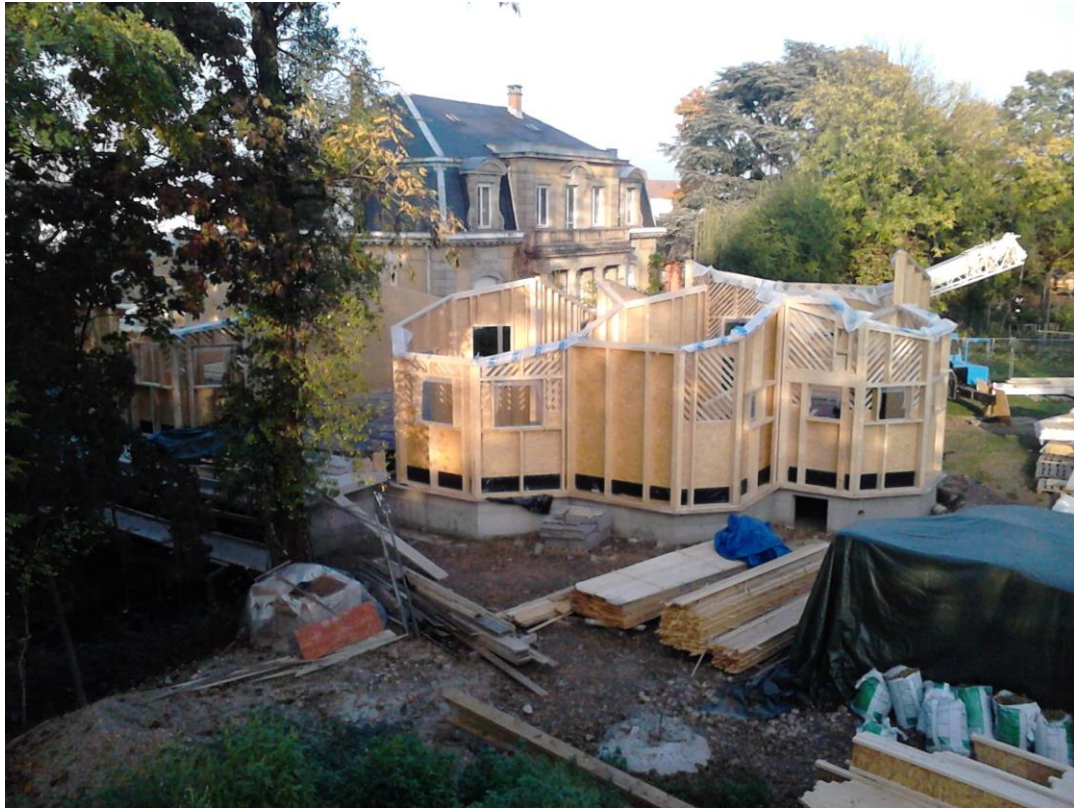
Charpente et ossature bois

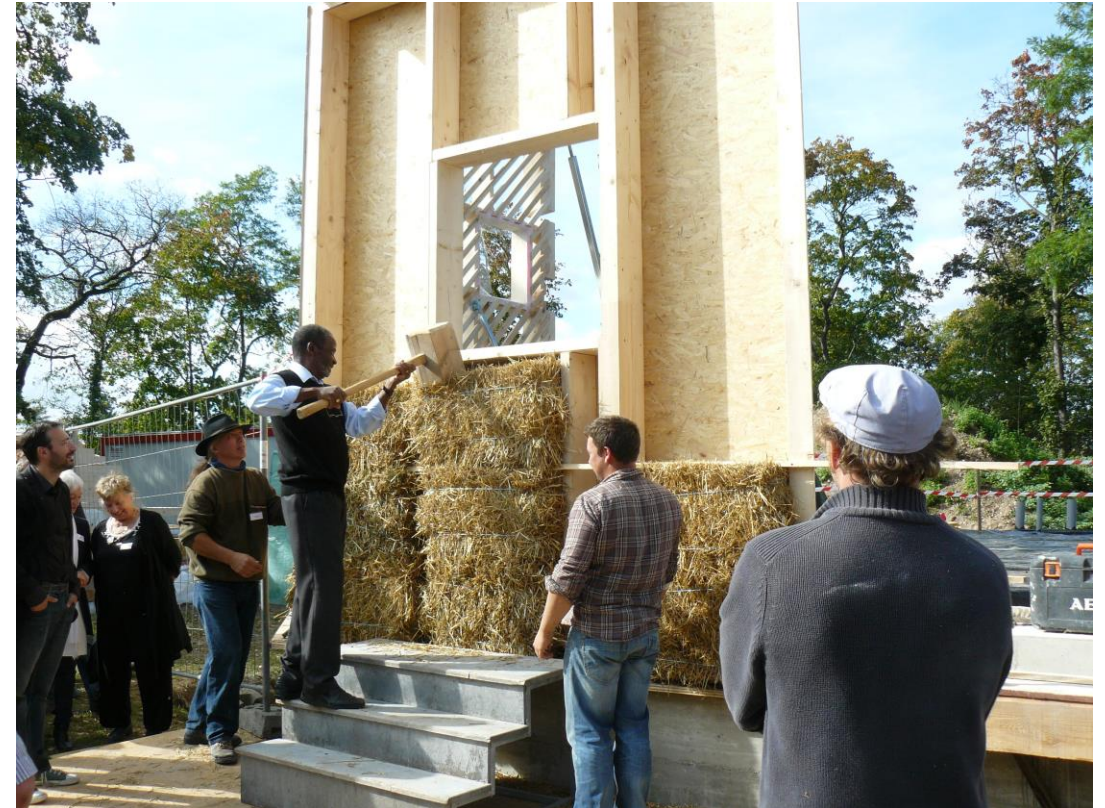
Pose des ballots

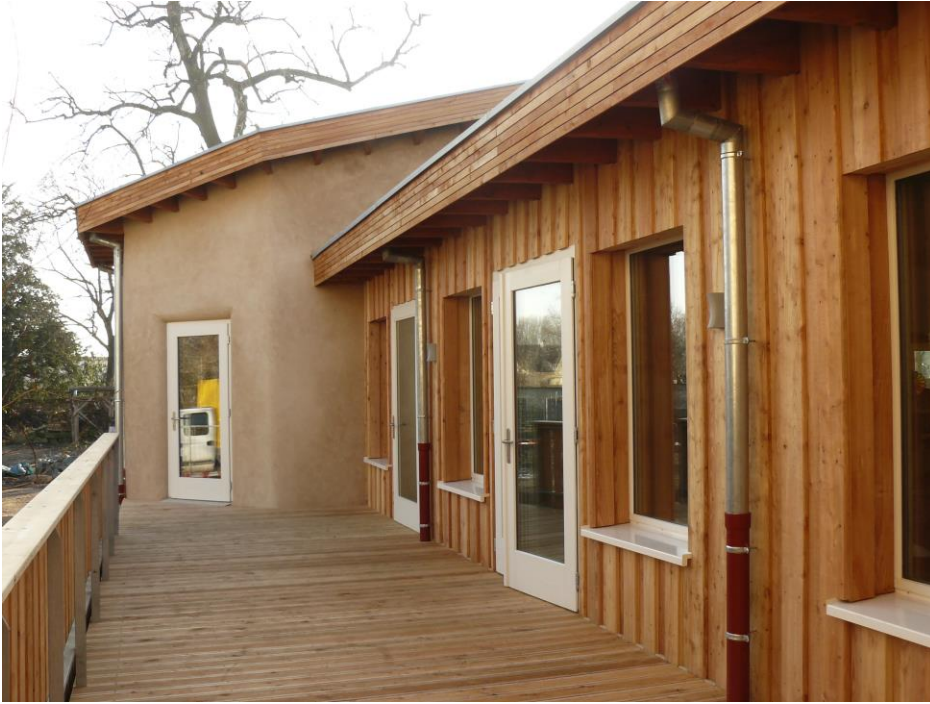
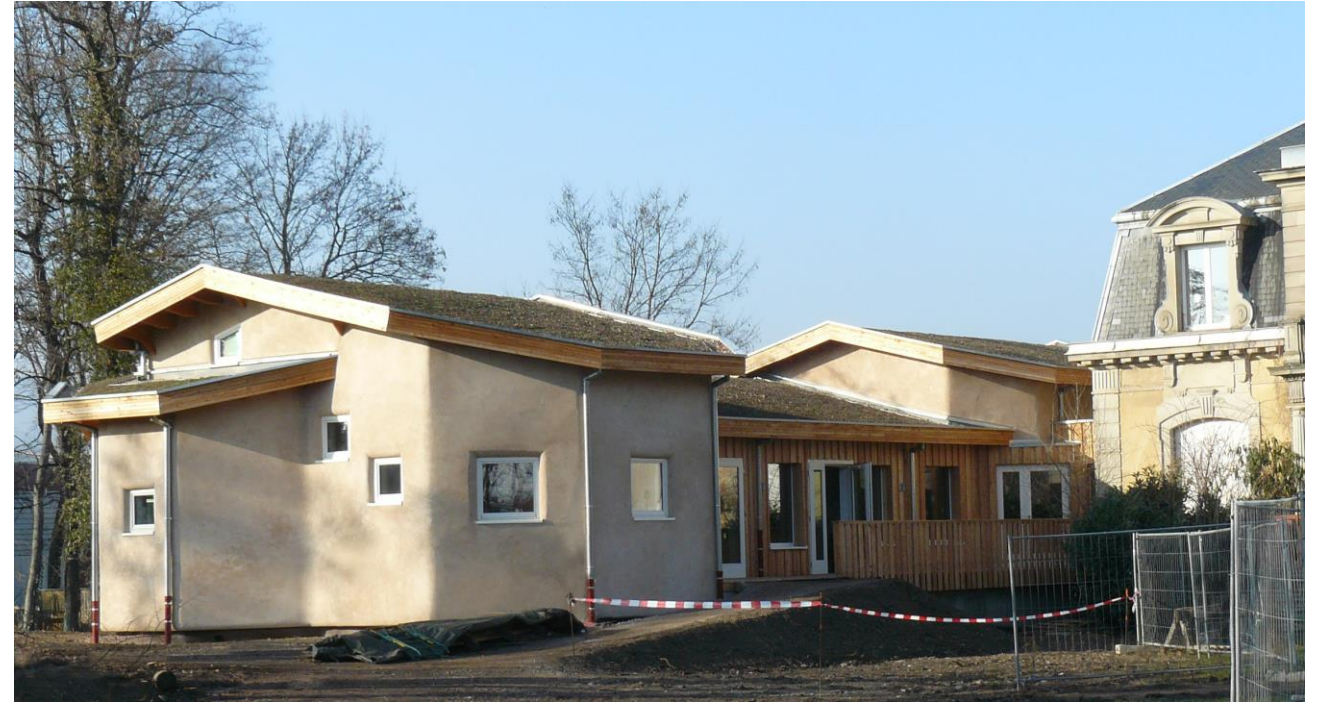
Finitions extérieures bardage bois mélèze et crépi à la chaux
