RÉUTILISATION DE MATÉRIAUX ISSUS DE LA DÉCONSTRUCTION

RETOURS D'EXPÉRIENCES EN LORRAINE

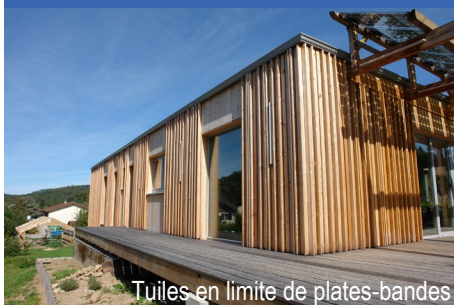
MAISON INDIVIDUELLE À ARCHES (88)

MATÉRIAUX RÉCUPÉRÉS

- Murs béton, escaliers, portes, charpente et tuiles issus de la déconstruction et réutilisés sur place.
- Volets, planchers, meubles, chauffe-eau et luminaires donnés à l'entourage des propriétaires pour réemploi dans leurs logements.

- Les **murs en béton** ont été concassés pour faire du **remblai** autour de la maison, l'**escalier** a été posé entre le sous-sol et le rez-de-chaussée, les **tuiles** ont été réutilisées pour faire le **tour de plates-bandes** dans le jardin et la **charpente** a été déplacée et ré-exploitée en **serre** de 32 m².

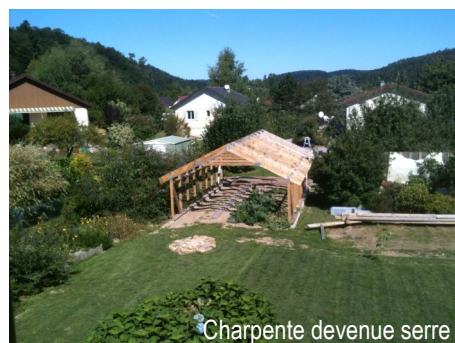
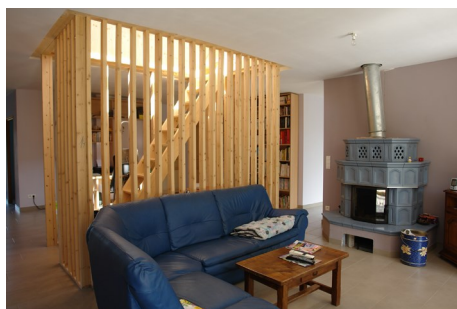
- Julien Mussier, de l'atelier d'architecture Haha : « Il a fallu faire attention lors des travaux car, pour la déconstruction, il fallait définir

les éléments à conserver et trouver le **protocole et l'ordre pour les démonter**. La rapidité d'exécution était très importante également. De plus, des soins particuliers étaient nécessaires sur les **étais**. Pour la charpente, le démontage soigné était demandé en vue d'un réemploi. Le démontage de la structure béton a été fait suite à une **analyse des murs par sondages**, des supports de charpente, des plans d'origine et des techniques de mise en œuvre de l'époque. La déconstruction a démarré après le curage de la maison ».

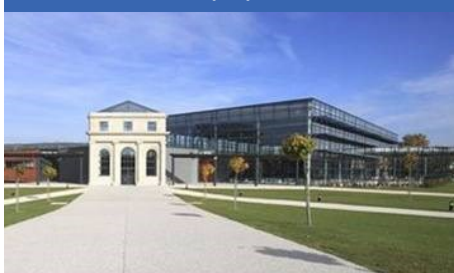
PISCINE DE VERDUN (55)

MATÉRIAUX RÉCUPÉRÉS

- Façade des anciens bains-douches de Verdun en pierre de taille

- L'architecte, Jean-Michel Ruols, a fait appel à des **compétences en ingénierie** pour créer un support en béton armé et ensuite reconstituer la façade. L'ancienne façade a donc été reconstituée comme décor et non comme structure porteuse.

La commune de Verdun a souhaité réutiliser la façade provenant des anciens bains-douches de la ville pour la construction d'une piscine. Cela représentait un bon moyen pour requalifier le centre ville de Verdun et permettre de **conserver les vestiges du passé**.

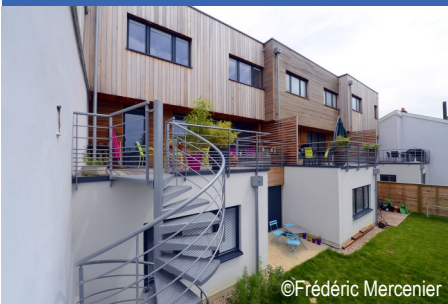
3 MAISONS INDIVIDUELLES ACCOLÉES À SAINT-MAX (54)

MATÉRIAUX RÉCUPÉRÉS

- Isolants : laine de bois et laine de verre inutilisés
- Plancher : panneaux de bois massif contrecollés et panneaux de bois lamellé croisé (CLT), 9cm d'épaisseur

- Le **CLT** est un bois massif et épais que l'entreprise Maddalon Frères a **récupéré sur un de ses chantiers** (exposition temporaire) avant la construction des maisons. Régis Maddalon y a vu tout de suite une opportunité adéquate. Une chape béton recouvre l'isolant

et le CLT a permis de couvrir la surface totale du **plancher** des maisons. Le CLT a dû être **réadapté au calepinage** mais ses qualités donnent un résultat très satisfaisant. Des **panneaux de bois massif contrecollés** ont également été récupérés lors de la déconstruction d'un bâtiment provisoire à Metz.

Le maître d'ouvrage gérant également une entreprise de bâtiment a **réutilisé des stocks de matériaux inutilisés** lors de précédents chantiers (surplus) sur la construction de 3 maisons individuelles accolées. Cela lui a permis de réaliser des économies.

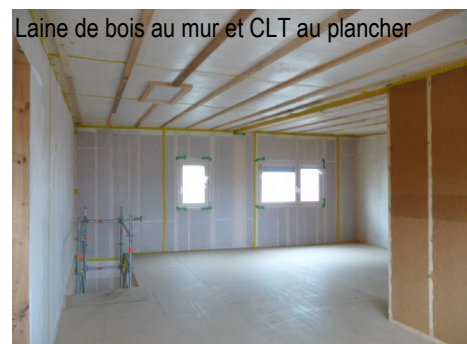
Laine de bois au mur et CLT au plancher

- Afin d'utiliser de manière optimum ses propres stocks, l'entreprise Maddalon a **mixé les matériaux**. En effet, elle a utilisé comme isolant extérieur de la **laine de bois** de forte densité et à comme isolant intérieur, de la laine de bois ainsi que de la **laine de verre** ayant une faible densité. « Attention, on ne peut mixer les produits que s'ils sont de qualité égale et en bon état. » met en garde M. Maddalon.

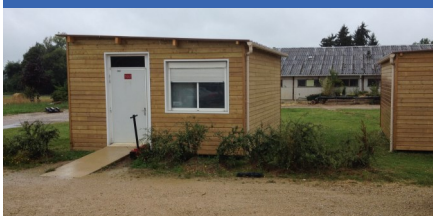
VESTIAIRES DE L'ESAT AGRICOLE À VASSINCOURT (55)

MATÉRIAUX RÉCUPÉRÉS

- 6 constructions modulaires de chantier de 15 m²
- fenêtres
- laine de verre
- matériel électrique (interrupteurs, prises...)
- toiture bac acier

L'AMIE 55 et l'EIMA, structures d'insertion par l'activité économique (SIAE), ont relevé le défi en utilisant un maximum de **matériaux de récupération**, dont des **constructions modulaires de chantier**.

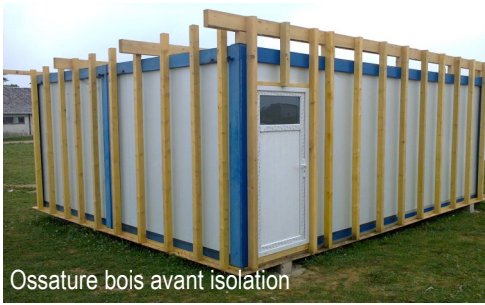
Ossature bois avant isolation

- Chaque vestiaire est constitué de 2 **constructions modulaires de chantier récupérées**. Celles-ci ont été déplacées et remontrées sur place, ce qui offre une superficie de 30 m² et permet de créer une cloison pour séparer les espaces sans travaux supplémentaires.

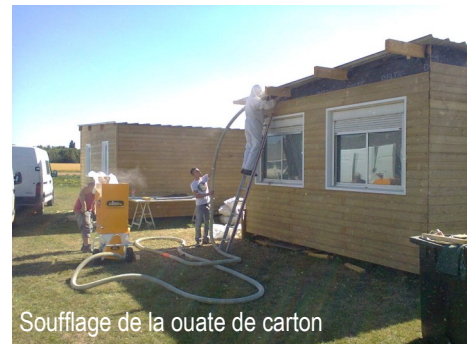
Soufflage de la ouate de carton

- 2 vestiaires sont isolés par l'extérieur avec de la laine de verre pour la couverture et l'isolation des murs est en ouate de carton soufflée (*non récupérée en l'état mais issue de carton recyclé*

pour sa fabrication ; procédé développé par le « groupe ID'EES également SIAE). L'autre vestiaire est isolé entièrement en ouate de carton. La laine de verre vient d'une part du démontage des constructions modulaires et d'autre part de la **récupération de laine de verre**, datant de 5 ou 6 ans, provenant d'un chantier à Laxou. Du même chantier a été récupéré du **matériel électrique** : interrupteurs, prises, etc. réemployés pour les vestiaires.
