## Rénovation par étapes de deux maisons mitoyennes réunies en une maison individuelle à Lunéville (54)

La rénovation lourde de ces deux maisons mitoyennes en une maison d'habitation s'est faite en plusieurs étapes depuis 2015. Cette fiche porte sur tous les travaux réalisés à visées énergétique, sanitaire, sociale et environnementale. De plus, nous avons souhaité mettre en lumière une particularité de ce projet : celui-ci a été réalisé en auto-rénovation.

**Années de rénovation :** 2015 - 2022.

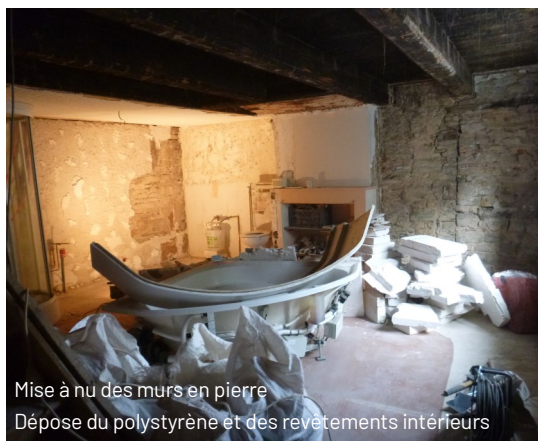
Mise à nu des murs en pierre  
Dépose du polystyrène et des revêtements intérieurs

Purge des matériaux suivants : dépose du polystyrène, de la laine de verre, des revêtements de sol en PVC, dépose des enduits au ciment pour assainir les bas de murs en pierres, en lien avec des problèmes d'humidité.

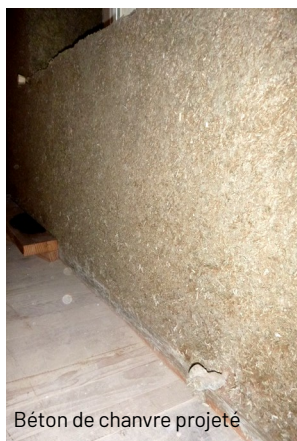
Béton de chanvre projeté

RDC et R+1 : Béton de chanvre projeté en intérieur sur 10 cm.

« Le fait d'avoir travaillé avec Le Barbançon nous a permis de descendre le prix du béton de chanvre projeté de 100 à 40€/m<sup>2</sup>. L'approvisionnement des matériaux s'est fait via Gedimat en amont. La pose des 100m<sup>2</sup> sur 10cm s'est faite à 4 personnes sur une journée de travail, s'étalant de 9h à 21h. Le chantier fut bien moins humide que redouté : Mathieu Boisanté a su optimiser sa technique et son matériel pour réduire la part de liant et d'eau dans son mélange ».

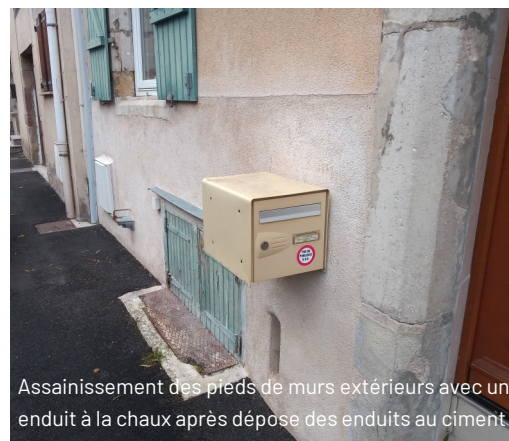
Assainissement des pieds de murs extérieurs avec un enduit à la chaux après dépose des enduits au ciment

Enduits extérieurs correctifs sur certaines surfaces : soit avec un produit industriel (Diathonite de Diasen) sur 2cm avant finition à la chaux (15m<sup>2</sup> de pignon), soit avec un mortier à la chaux allégé inté-

grant du granulat de liège et d'Ecographite dans la couche de corps (1 à 4cm) pour une des deux façades ainsi que le pied de mur de la seconde.

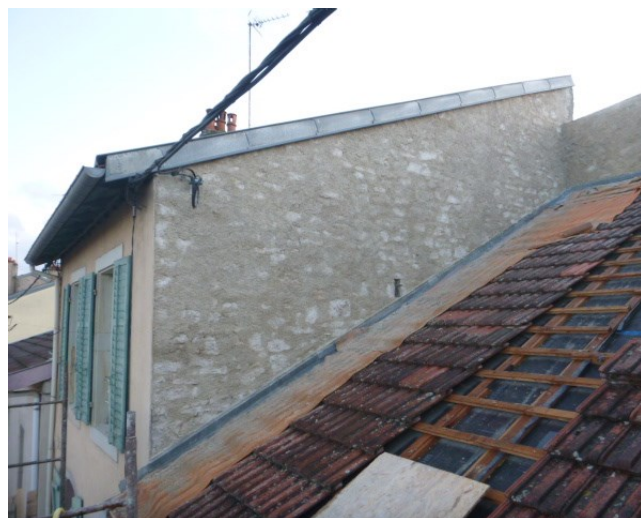
Réfection d'une des deux toitures

Réfection d'un des deux toits avec pose de panneaux de fibre de bois 6cm au-dessus du chevronnage inspirée de la technique du sarking.
