Rénovation de la déchèterie située à Kaysersberg Vignoble (68) Zoom : Bilan du réemploi d'éléments structurels notamment

Projet

Démarche de réemploi

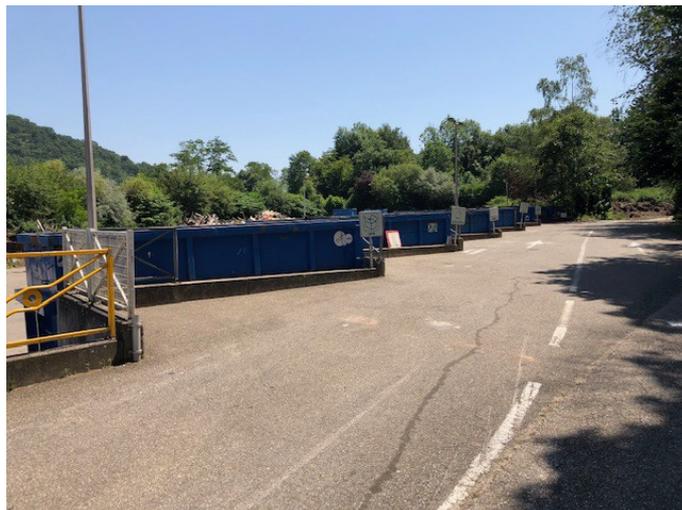
Vue du site au début des études

L'étude concernant l'enrobé de voirie pour un usage de revêtement de sol piéton a inclus des diagnostics pour les HAP (hydrocarbures aromatiques polycycliques) et l'amiante, ainsi que des carottages pour mesurer l'épaisseur. L'intégration dans le projet a impliqué l'identification des emprises pour le revêtement. Cependant, des défis ont émergé, notamment la sensibilité de l'enrobé à la chaleur et la complexité du stockage sur site. Malgré des coûts élevés en termes d'études et d'essais, la mise en oeuvre s'est révélée simple, avec un rendu esthétique plus que correct et reconnu par l'entreprise qui a posé les dalles. Une solution de réemploi compétitive a été identifiée. Le bilan économique indique un coût de 36,20 €/m², tandis que le bilan environnemental affiche des déchets évités de 4,4 m³, des ressources non consommées de 1,9 m³, et une réduction d'impact carbone de 664,4 kg CO₂ eq.

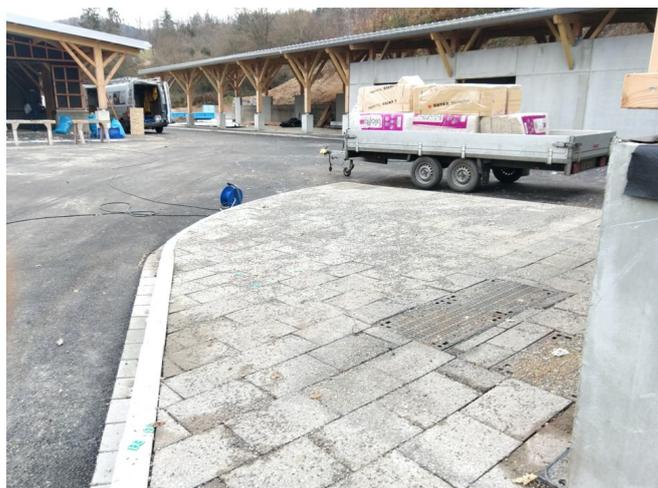
Vue de l'ouvrage finalisé

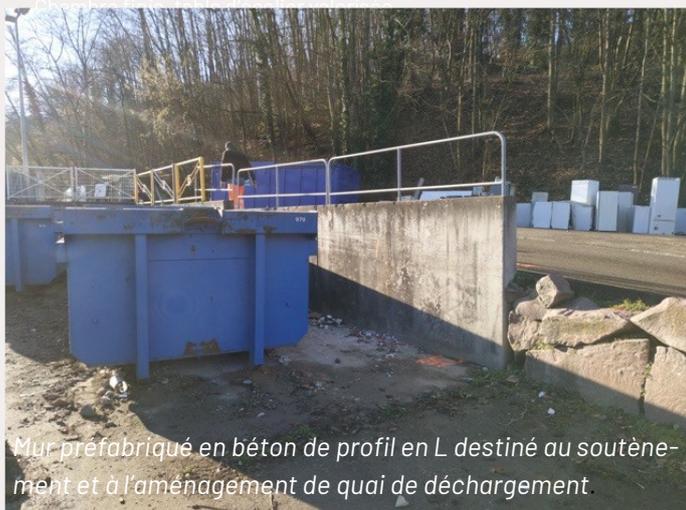
Mur préfabriqué en béton de profil en L destiné au soutènement et à l'aménagement de quai de déchargement.

Des études approfondies ont été menées. Cela inclut une analyse documentaire, des sondages, et un diagnostic visuel de l'état pré et post dépose. Des carottages ont été effectués pour mesurer l'épaisseur. L'intégration dans le projet a exigé l'identification des emprises de revêtement de sol. Les zones à prélever ont été choisies et le format décidé. Cependant, des freins sont apparus : la caractérisation pour une utilisation similaire est complexe, et le stockage sur site est risqué et chronophage. Malgré des coûts d'étude et d'essais élevés, une stratégie de déclasserment préservant les matériaux a été envisageable. Le bilan économique indique un coût de 79,80 €/m², tandis que le bilan environnemental affiche des déchets évités de 12,1 m³, des ressources non consommées de 12,1 m³, et une réduction d'impact carbone de 16 380 kg CO₂ eq.

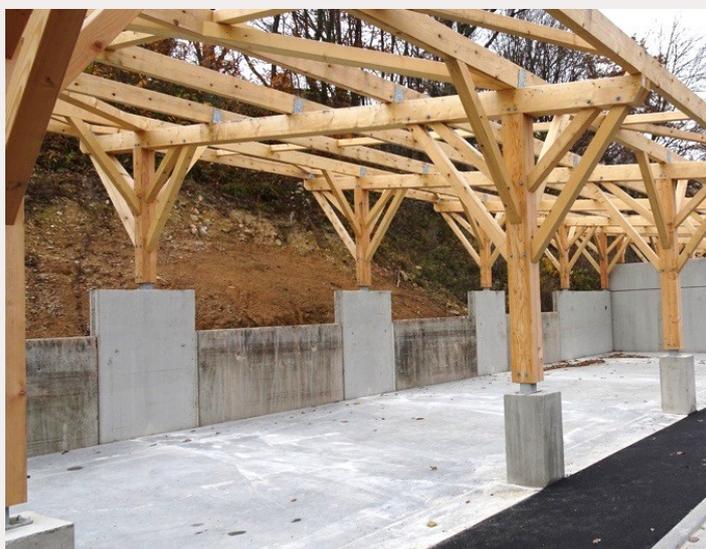
Les murs sont utilisés comme des panneaux de remplissage auto-portants. 4 de ces murs sont intégrés entre des portions de prémurs supports des poteaux de charpente.

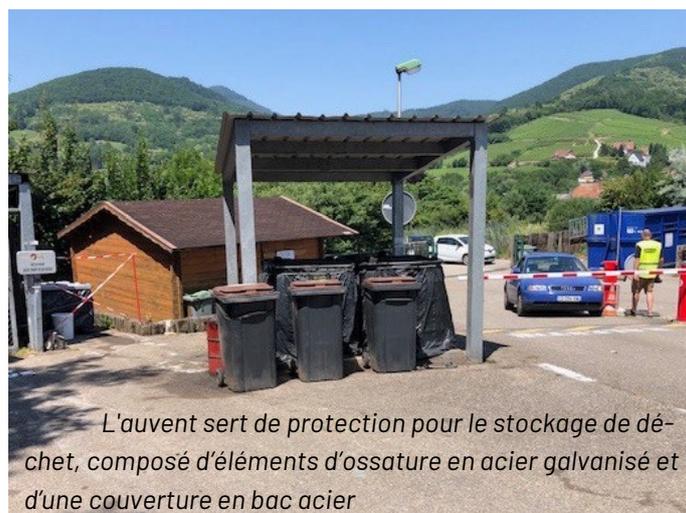
L'auvent sert de protection pour le stockage de déchets, composé d'éléments d'ossature en acier galvanisé et d'une couverture en bac acier.

Les études ont impliqué des analyses documentaires et des diagnostics visuels avant et après la dépose. Les notes de calcul de l'entreprise ont été relevées et une adaptation au projet a été envisagée en fonction des besoins et contraintes. Cependant, des contraintes sont survenues, car la dépose et le stockage ont été gérés par un tiers en dehors du marché. Malgré cela, une conservation maximale des propriétés a été visée, d'autant que la structure était récente, engendrant un haut niveau de confiance. Les résultats économiques montrent un gain de 192 €/m², tandis que le bilan environnemental indique de faibles déchets évités de 0,1 m³, des ressources non consommées de 0,1 m³, et une réduction d'impact carbone de 2567,9 kg CO₂ eq.

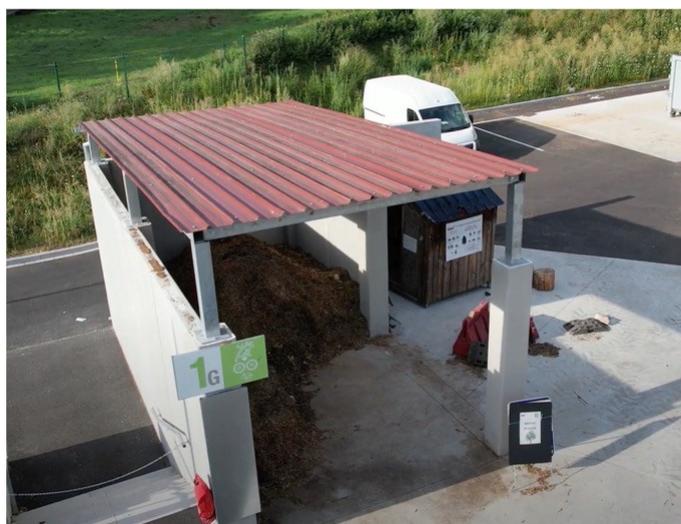
Produit de réemploi identique au produit d'origine

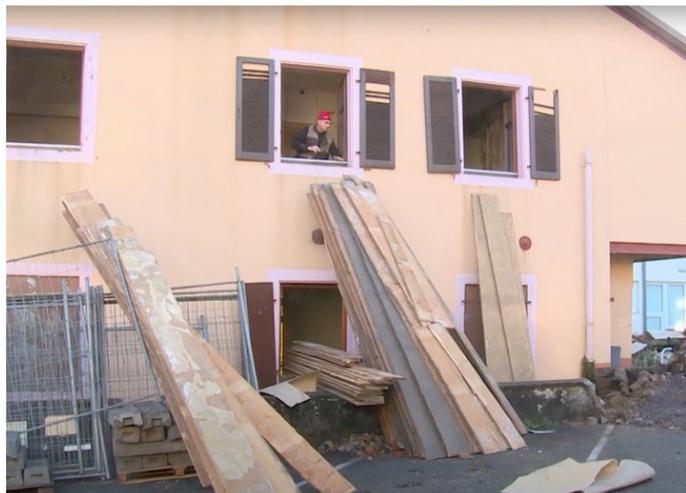
La dépose des matériaux a été réalisée directement par l'entreprise de démolition du pavillon de Lapoutroie.

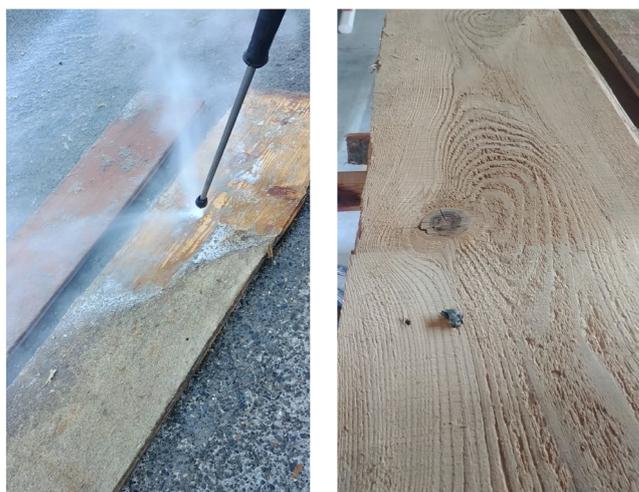
Ci-dessus le nettoyage d'une planche au jet haute pression pour retirer les résidus de colle sur la planche. Les planches ont également été triées, débarrassées des pointes, séchées, délignées suivant 3 largeurs et brossées

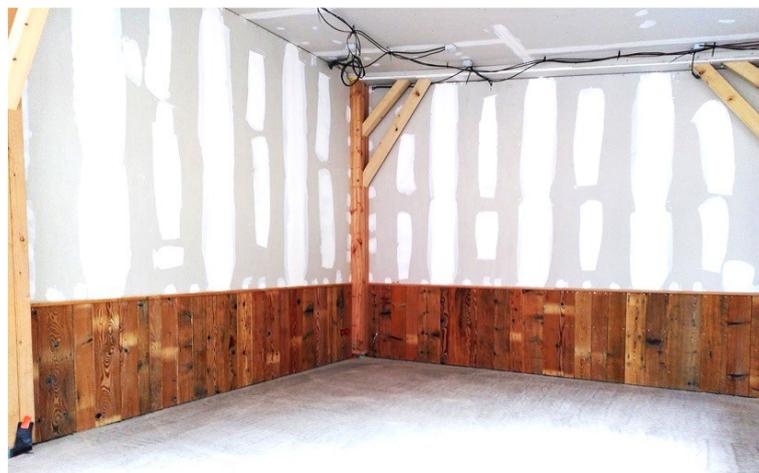
Les lames ont été prévues en pose sur ossature secondaire, orientées à la verticale et forment le revêtement du soubassement du local réemploi d'objets.

L'étude pour la réutilisation de lames de plancher d'une maison individuelle dans le projet Maison des Objets a englobé un diagnostic visuel et un examen pour l'amiante. Des prélèvements et recherches de substances ont été effectués. L'intégration dans le projet nécessitait un calepinage précis et des ouvrages adaptés aux quantités et dimensions. Néanmoins, des obstacles se sont manifestés : le temps entre l'identification des matériaux et leur dépose était restreint, d'importants travaux de préparation étaient nécessaires, et l'organisation du chantier de démolition ne permettait pas de trier efficacement. Malgré ces défis, le bilan économique s'est élevé à 21,58 €/m². Du point de vue environnemental, des déchets ont été évités (1,8 m³), les ressources préservées (1,4 m³), et une réduction d'impact carbone enregistrée (2577,6 kg CO₂ eq).
