TOITURES VÉGÉTALISÉES EXTENSIVES

RETOURS D'EXPÉRIENCES EN LORRAINE

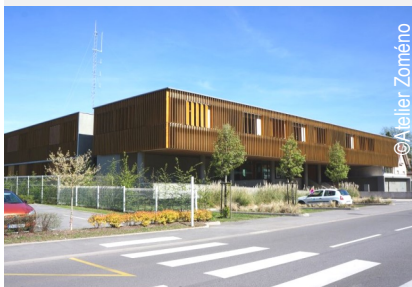
HÔTEL DE POLICE
À SAINT-DIÉ DES VOSGES (88)

Maître d'ouvrage :

Société d'Équipement Vosgienne

Architecte : Atelier Zoméno

Entreprise : Soprema

Livraison : 2010

Prix : 70€/m² HT (végétalisation avec la pose)

Le choix de réaliser une toiture végétalisée a émané de l'architecte et a été approuvé par le maître d'ouvrage dans le cadre d'une certification NF HQE®. L'architecte a opté pour une toiture végétalisée extensive pour son **avantage économique et sa légèreté**.

- Composition de la toiture végétalisée extensive : dalle béton, enduit d'imprégnation à froid, pare-vapeur, isolant 9cm, étanchéité bicouche, anti-racinaire, substrat 8cm et végétalisation.
- Système de récupération des eaux pluviales : 24 000 litres.
- Structure du bâtiment en béton.
- Accès à la toiture par une échelle extérieure.

- Mr Grzanka, de l'atelier d'architecture Zoméno : « La pose d'une toiture végétalisée n'a engendré **aucun surcoût au niveau structurel** car le bâtiment a une structure béton supportant les surcharges climatiques (ex: neige). Une toiture végétalisée extensive est donc adéquate car elle est **légère**.
- L'architecte a prévu un **système de récupération des eaux pluviales**. L'eau sert pour l'arrosage et le lavage des voiries et des voitures de fonction.

- La végétalisation posée par Soprema est de type « tundra », **composée de sédum et de mousses**. Cela lui permet de **changer de teintes** au fil des saisons et de **résister aux aléas climatiques**.

- Pour des raisons de budget, **l'entretien est réalisé par les usagers** (arrachage des plantes invasives le cas échéant).
- Pour Mr Grzanka, la **pérennité** de cette toiture est **due à l'entretien** qui lui est procuré. D'ailleurs, s'il devait recommencer, il ferait plus attention à **l'adaptation des plantes en fonction de l'orientation du bâtiment et des zones d'ombres** que l'on peut trouver sur la toiture.

- Une attention particulière à la **mise en œuvre des relevés d'étanchéité** au niveau des crosses de sortie de toiture aurait pu éviter quelques légères infiltrations d'eau.

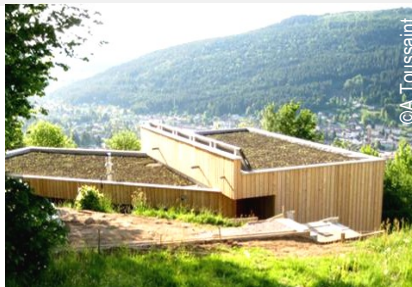
MAISON INDIVIDUELLE
À GÉRARDMER (88)

Maître d'ouvrage :

M^r et M^{me} TOUSSAINT

Architecte : Aline TOUSSAINT

Entreprise : Vannson

Livraison : 2009

Prix : 48 €/m² HT (végétalisation avec la pose)

Les qualités paysagères du site, le fort dénivelé du terrain ainsi qu'une volonté d'**intégration de la construction dans le paysage**, ont convaincu le maître d'ouvrage de retenir un système de toiture végétalisée extensive.

- Composition de la toiture végétalisée extensive : poutres en bois, panneaux OSB 2,7cm, couche résiliente, pare-pluie, isolation polyuréthane 4cm, étanchéité PVC, substrat 9cm, végétalisation.
- Système de récupération des eaux pluviales.
- Toiture supportée par un système poteaux-poutres bois.

- Aline Toussaint, architecte et occupante: « La toiture contient une **grande diversité de plantes qui coexistent entre elles**. En effet, nous retrouvons une dizaine de variétés de **sédum** différentes, de la **joubarbe**, de **l'ail**, des **joncs** et même des **fraisiers des bois** qui se sont implantés naturellement ». D'ailleurs, les occupants apprécient que les abeilles de la ruche du voisin viennent butiner sur leur toit.

- **L'entretien** est facilité par l'encastrement du bâtiment dans la pente. L'accès se fait **sans échelle**. L'entretien se résume à un **désherbage biennuel fait par l'occupant** pour enlever les plantes invasives comme le trèfle ou encore des arbrisseaux. En outre, **aucun arrosage** n'est requis car le climat de Gérardmer le permet.

- **Aucun problème d'étanchéité à l'eau** n'a été détecté à ce jour.
- Un seul léger problème a été rencontré pendant la période hivernale: un **amas de neige trop important** sur la toiture a obligé l'occupant à enlever manuellement le surplus.

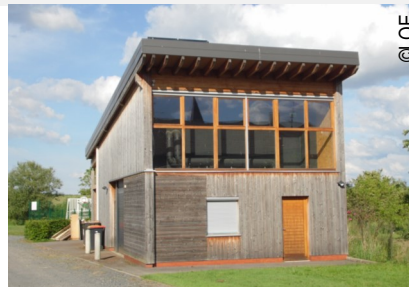
ATELIER MUNICIPAL
À VELAINE SOUS AMANCE (54)

Maître d'ouvrage : Commune de Velaine sous Amance

Architecte : Frédéric SORIA

Entreprise : Alpha BET

Livraison : 2009

Prix : 143 €/m² HT (végétalisation avec la pose)

La commune de Velaine sous Amance a souhaité réaliser un **bâtiment environnemental très poussé**. La pose d'une toiture végétalisée extensive a permis de répondre en partie à cette demande.

- Composition de la toiture végétalisée extensive : panneaux MFP 1,8cm, laine de roche 30cm, étanchéité par 2 films goudronnés, une couche drainante, un substrat 6cm, végétalisation au centre de la toiture et bande stérile en graviers en périphérie.
- Pente de 10% composée d'une végétalisation pré-plantée en rouleaux.
- Système de récupération des eaux pluviales : 5 000 litres.

- **L'entretien** est assuré par la commune qui peut accéder au toit par une trappe. Ils doivent arroser en période de sécheresse et vérifier tous les 2 à 3 ans qu'il n'y ait pas de plantes invasives.

- Ce sont des **entreprises locales** qui se sont occupées de la toiture et de l'étanchéité.
- Des espaces ont tendance à réapparaître après quelques années entre les **rouleaux** de végétalisation.

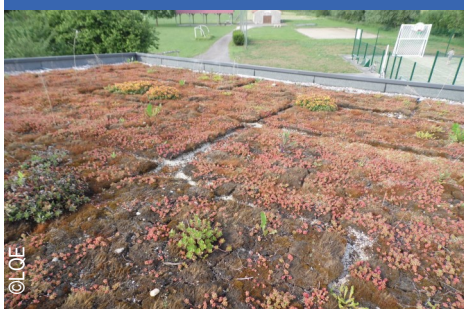
ATELIER MUNICIPAL À VELAINES SOUS AMANCE (54)

- La végétalisation est composée de **sédum** local et de **mousses non locales** de teintes rouge et vert. D'après les usagers, **le sédum n'a pas bien résisté face à la concurrence des mousses**. Ils pensent que c'est dû en partie à **l'orientation de la pente au nord**.

- **L'étanchéité** est constituée de 2 films goudronnés sur toute la surface de la toiture et de relevés sur les montants.
- Le bâtiment assure un **confort d'été** grâce notamment à l'amélioration de l'isolation et de l'inertie thermique de la toiture. Lorsque la température extérieure était à 38°C, à l'intérieur les 24°C n'ont pas été dépassés.
